Commune : SAINT-MARTIN

Grand-Case - RTE DE L'ESPERANCE

GÉNÉRAL**Unité de gestion :** Guadeloupe**Code :** Cer_IRMA_S_53**Auteur :** Cerema Méditerranée**Date de mise à jour :** 05/02/2018

**6 Septembre 2017**Nature de l'inondation : **Submersion marine**Nature du repère : **Laisse d'inondation****Commentaires :** Cyclone Irma - Laisse de mer - Sol - Fiabilité : bonne**GÉNÉRAL****Code :** Cer_IRMA_R_53_1**Auteur :** Cerema Méditerranée**Date de mise à jour :**

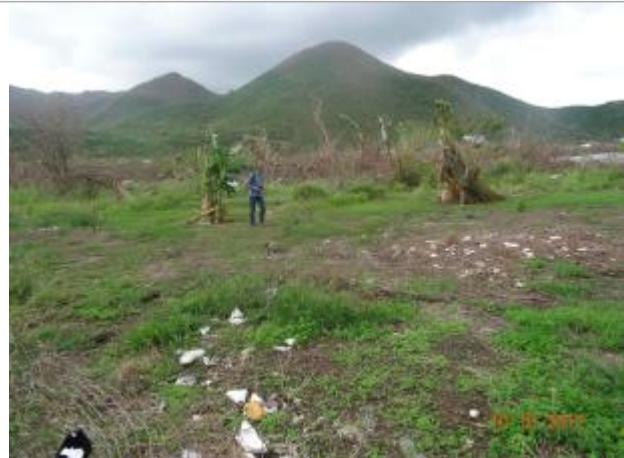
Vue du site - Auteur : Cerema

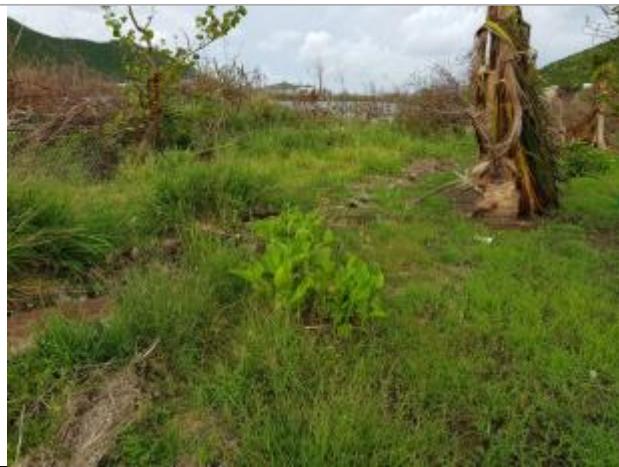
Vue de la PHE - Auteur : Cerema

MARQUE**Maximum de l'inondation :** Oui**Visibilité :** Non**Pérennité :** Aucune**PHEC :** Non renseigné**État du repère :** Disparu**Repère calculé :** Non renseigné**SOURCE DE REPÉRAGE : CEREMA MISSION IRMA 2 - 15/10/2017****Type de repérage :** Campagne de terrain post-inondation**Organisme :** CEREMA
