Commune : **SAINT-MARTIN** | Rivière : **L' Océan Atlantique**

Cul de Sac - R DE CUL DE SAC - proche mer

GÉNÉRAL

Unité de gestion : Guadeloupe
Code : Cer_IRMA_S_104 **Date de mise à jour :** 05/02/2018
Auteur : Cerema Méditerranée

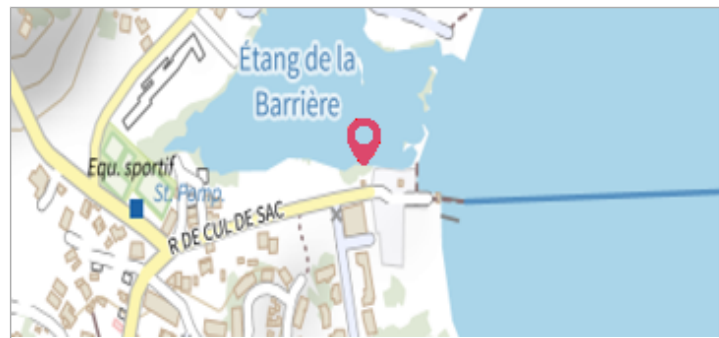
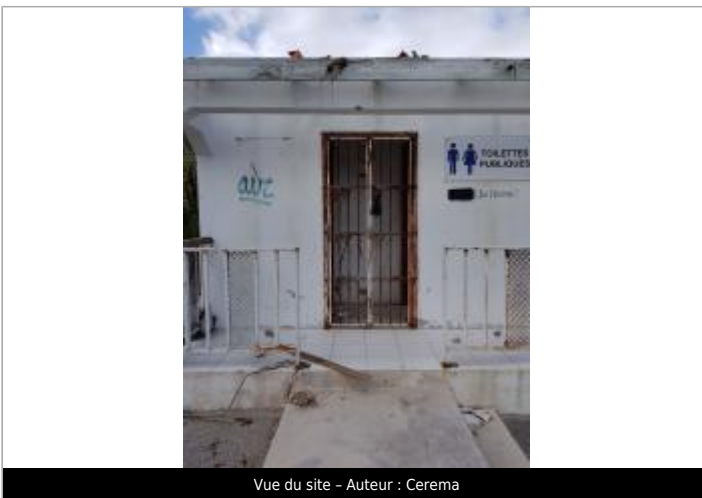
Nature de l'inondation : **Submersion marine** Nature du repère : **Laisse d'inondation**

Commentaires : Cyclone Irma - Trace - porte grillagée - Fiabilité : bonne

Maximum de l'inondation : Oui
Visibilité : Non **État du repère :** Disparu
Pérennité : Aucune **Repère calculé :** Non renseigné
PHEC : Non renseigné
