Commune : **SAINT-MARTIN** | Rivière : **L' Océan Atlantique**

Anse des Pères - Anse des Pères #1

Commentaires : Collectivité d'outre-mer française de Saint-Martin

Unité de gestion : Guadeloupe
Code : Cer_IRMA_S_77y **Date de mise à jour :** 05/02/2018
Auteur : Cerema Méditerranée

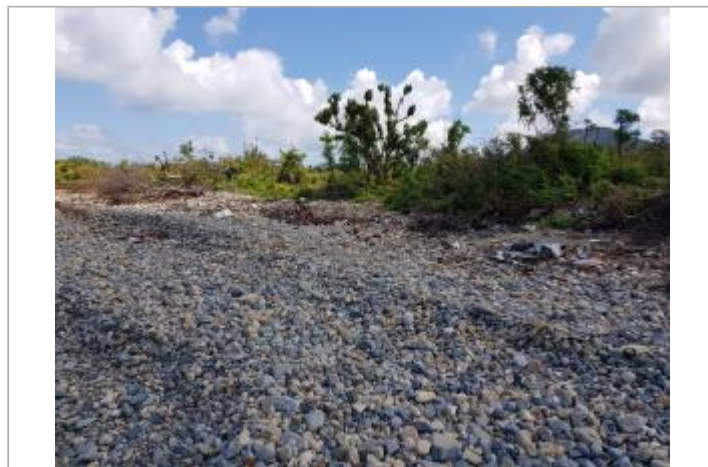
Vue du site - Auteur : Cerema

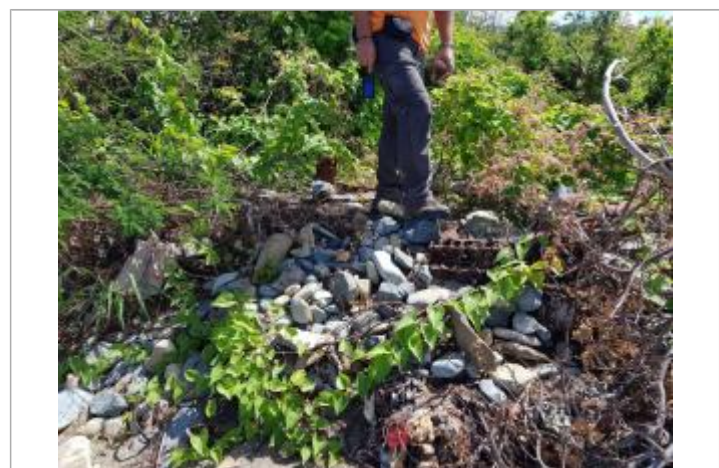
Nature de l'inondation : **Submersion marine** Nature du repère : **Laisse d'inondation**

Commentaires : Cyclone Irma - Trace - trace sur galet - Fiabilité : bonne

Maximum de l'inondation : Oui
Visibilité : Non **État du repère :** Disparu
Pérennité : Aucune **Repère calculé :** Non renseigné
PHEC : Non renseigné

Vue de la PHE - Auteur : Cerema
