Commune : SAINT-MARTIN

## Anse des Pères - Anse des Pères #1

Commentaires : Collectivité d'outre-mer française de Saint-Martin

**6 Septembre 2017**Nature de l'inondation : **Submersion marine**Nature du repère : **Laisse d'inondation****Commentaires :** Cyclone Irma - Trace - trace sur galet - Fiabilité : bonne**GÉNÉRAL****Code :** Cer\_IRMA\_R\_77y\_1**Date de mise à jour :****Auteur :** Cerema Méditerranée

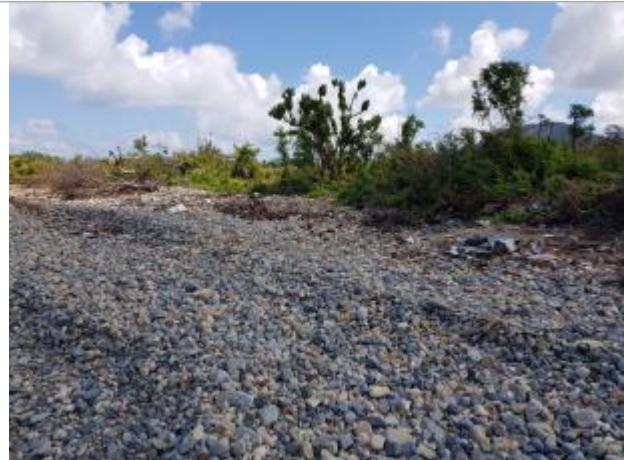
Vue du site - Auteur : Cerema

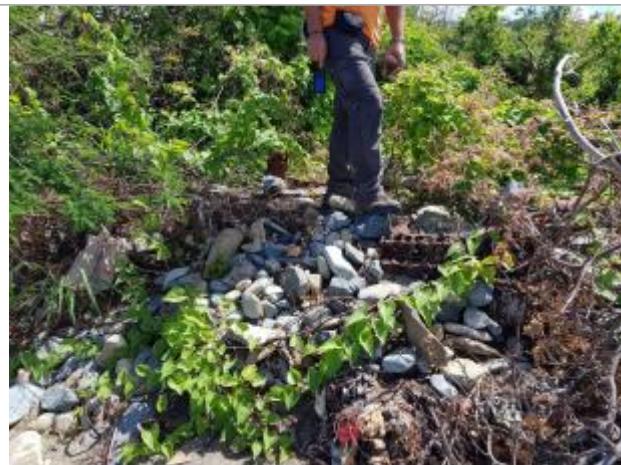
Vue de la PHE - Auteur : Cerema

**MARQUE****Maximum de l'inondation :** Oui**Visibilité :** Non**État du repère :** Disparu**Pérennité :** Aucune**Repère calculé :** Non renseigné**PHEC :** Non renseigné**SOURCE DE REPÉRAGE : CEREMA MISSION IRMA 2 - 15/10/2017****Type de repérage :** Campagne de terrain post-inondation**Organisme :** CEREMA
