Commune : **SAINT-MARTIN** | Rivière : **L' Océan Atlantique**

Anse des Pères - Anse des Pères #2

Commentaires : Collectivité d'outre-mer française de Saint-Martin

Unité de gestion : Guadeloupe
Code : Cer_IRMA_S_77z **Date de mise à jour :** 05/02/2018
Auteur : Cerema Méditerranée

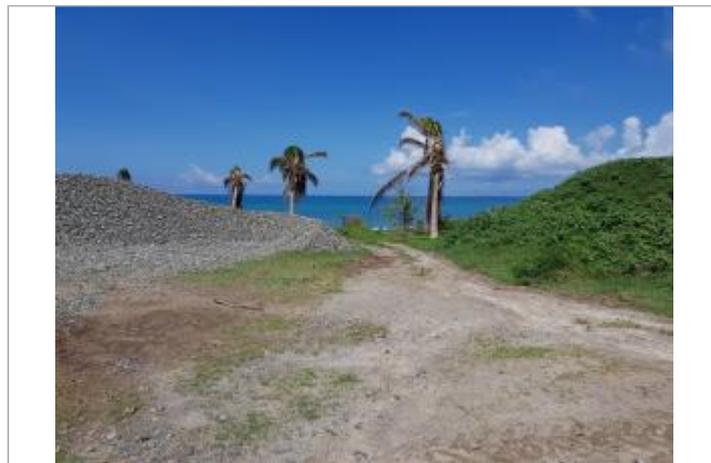
Vue du site - Auteur : Cerema

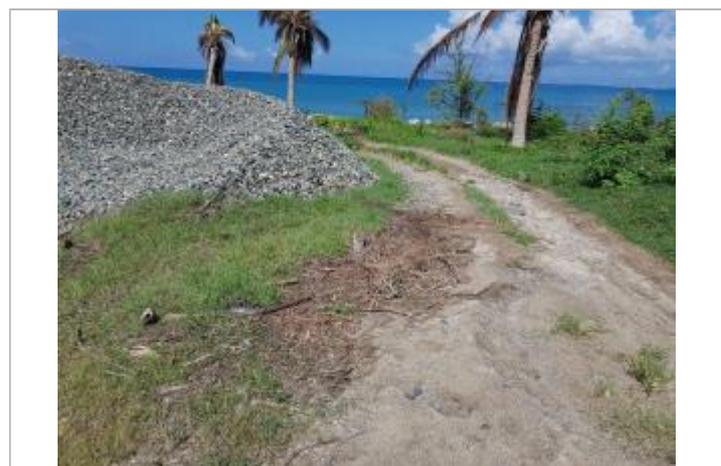
Nature de l'inondation : **Submersion marine** Nature du repère : **Laisse d'inondation**

Commentaires : Cyclone Irma - Trace - trace sur herbe - Fiabilité : bonne

Maximum de l'inondation : Oui
Visibilité : Non **État du repère :** Disparu
Pérennité : Aucune **Repère calculé :** Non renseigné
PHEC : Non renseigné

Vue de la PHE - Auteur : Cerema
