Commune : THOURY

Pont D22, aval rive gauche

Rivière : Le Cossion

1 Repère(s) sur le site**GÉNÉRAL****Unité de gestion :** Loire-Allier-Cher-Indre**Code :** WEB_S_201802191139 **Date de mise à jour :** 19/02/2018**Auteur :** SPC LCI

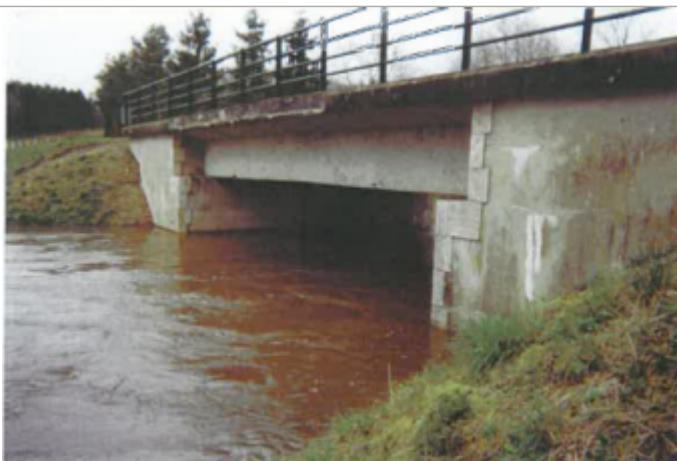
**Mars 2001**Nature de l'inondation : **Débordement de cours d'eau**Altitude calculée de l'eau : **78.94 m**Nature du repère : **Photographie****GÉNÉRAL****Code :** WEB_R_201802164622**Date de mise à jour :****Auteur :** SPC LCI

Site et repère pendant la crue (photo recensement d'origine)
