Commune : **RUSTIQUES**

## Le village - Parcelle n° 283

Commentaires : Ruisseau de la Chapelle

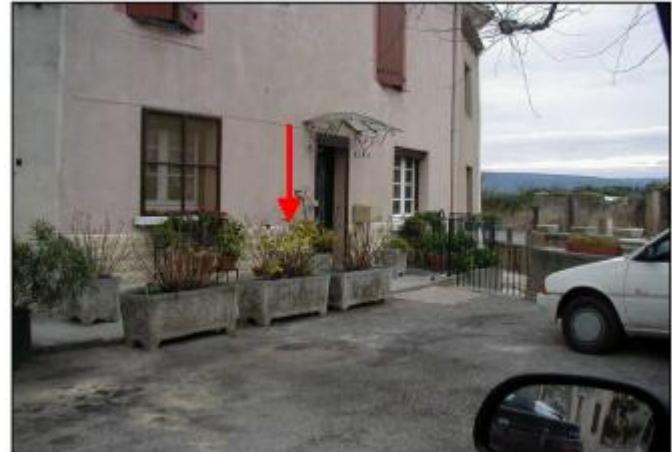
Mur de parement façade entrée maison

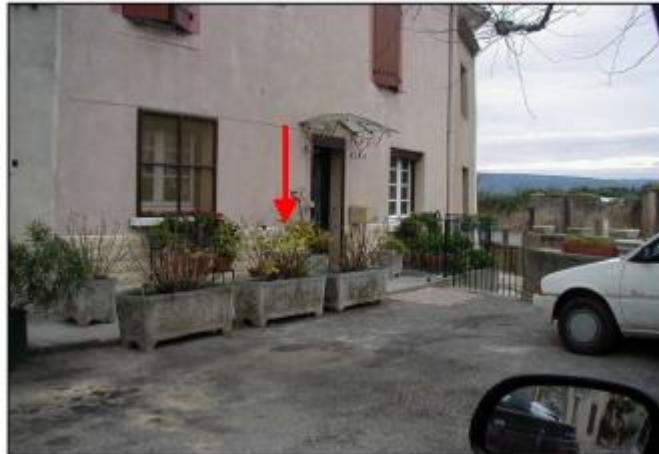
### MUR FAÇADE NIVEAU HAUT DU PAREMENT - 20/08/2000

Altitude de la référence (en m) : 117.590 m

Différence entre le niveau d'eau et la référence (en m) : 0.800 m

Altitude calculée de l'eau (en m) : 118.39 m

Mur de façade - Niveau haut du parement
