Commune : AIGUES-VIVES

## Le village - Façade arrêt de bus

Code : DDTM\_MV\_20

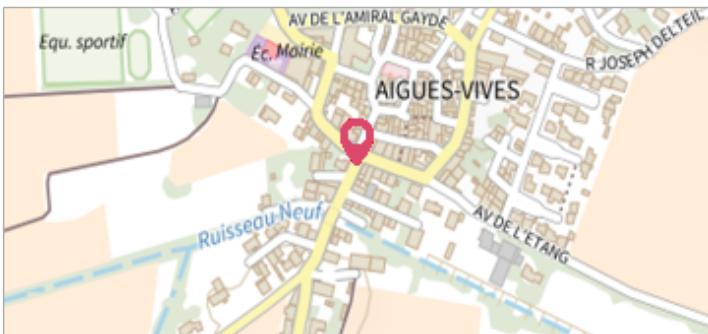
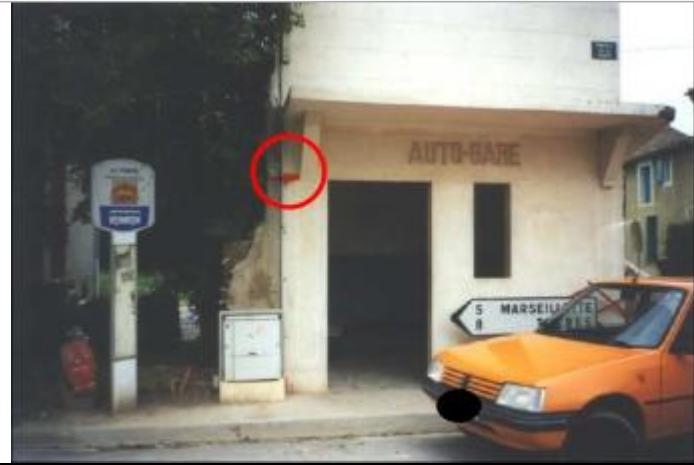
mur bâtiment

Nature de l'inondation : Débordement de cours d'eau

Nature du repère : Document écrit

Différence entre le niveau d'eau et la référence (en m) : 2.150 m
