Commune : **AIGUES-VIVES**

Le village - Façade arrêt de bus

Code : DDTM_MV_20

Nature de l'inondation : **Débordement de cours d'eau**

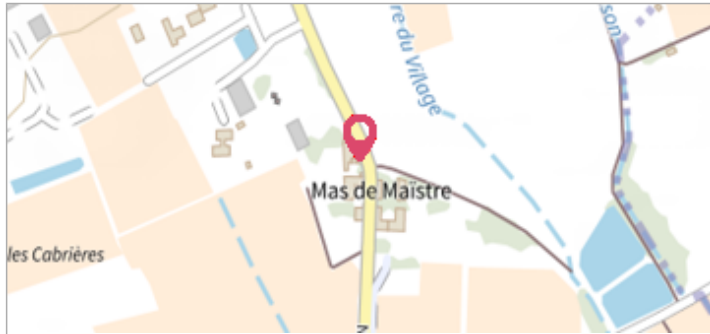
Commentaires : Ruisseau du Réal

mur bâtiment

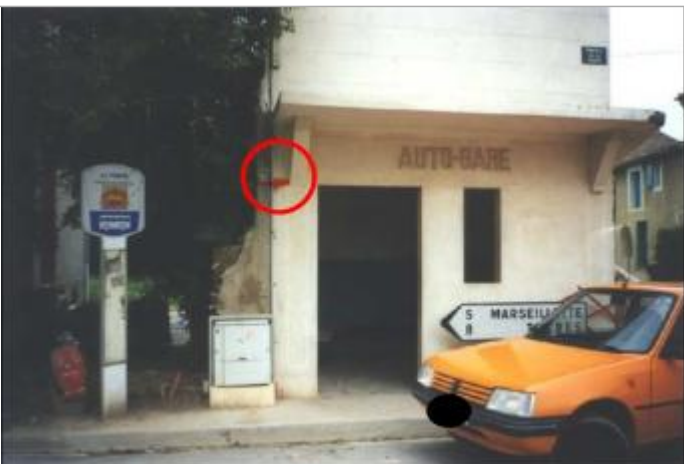
ENQUÊTE DDE - 20/05/2000

Différence entre le niveau d'eau et la référence (en m) : 2.150 m

Altitude calculée de l'eau (en m) : 60

Mur bâtiment
