Commune : **AIGUES-VIVES**

Le village - Façade arrêt de bus

Commentaires : Ruisseau du Réal

Nature de l'inondation : **Débordement de cours d'eau**

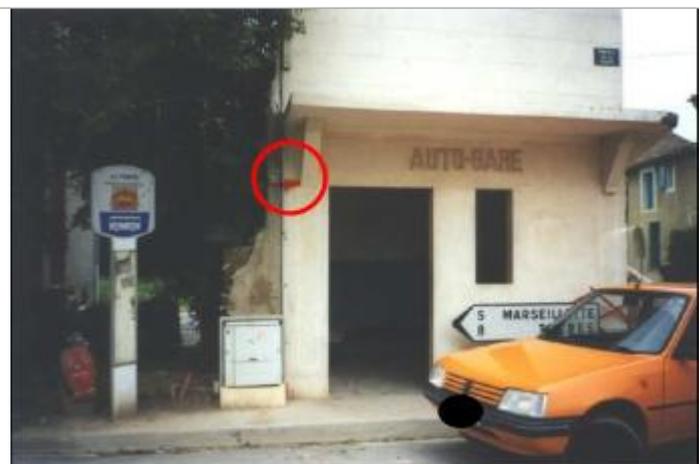
Mur bâtiment

Nature du repère : **Document écrit**

Altitude de la référence (en m) : 57.850 m

Différence entre le niveau d'eau et la référence (en m) : 2.150 m

Altitude calculée de l'eau (en m) : 60 m
