Commune : **AIGUES-VIVES**

Le village - Façade arrêt de bus

Commentaires : Ruisseau du Réal

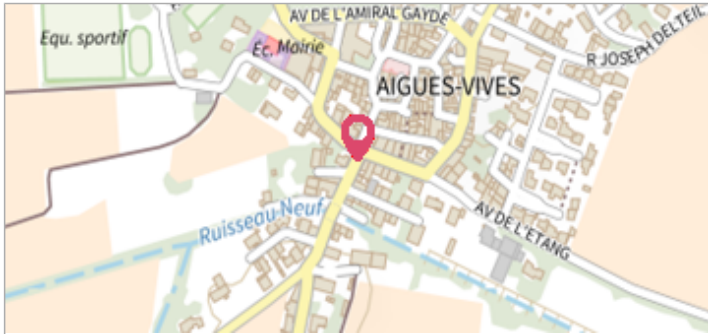
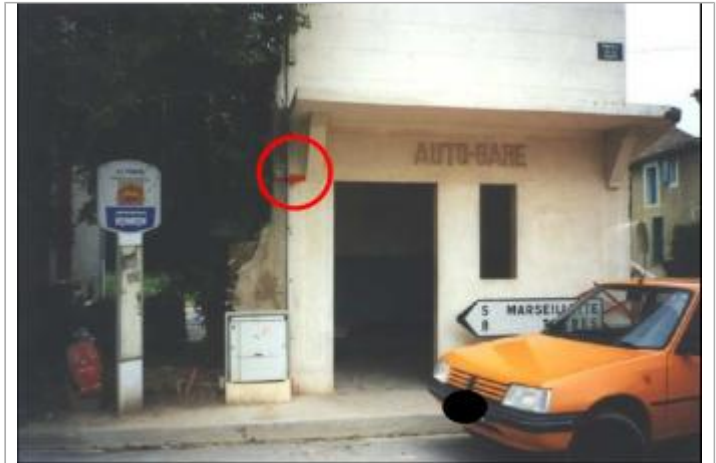
mur bâtiment

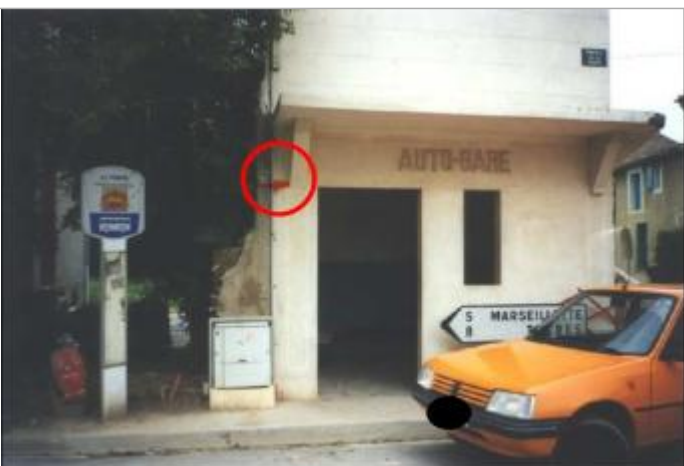
ENQUÊTE DDE - 20/05/2000

Différence entre le niveau d'eau et la référence (en m) : 2.150 m

Altitude calculée de l'eau (en m) : 60 m

Mur bâtiment
