Commune : **AIGUES-VIVES** | **Le village - Bâtiment désaffecté**

Commentaires : Ruisseau du Réal **1** Repère(s) sur le site

12 novembre 1999 Altitude calculée de l'eau : **60.19 m**
 Nature de l'inondation : **Débordement de cours d'eau** Nature du repère : **Document écrit**

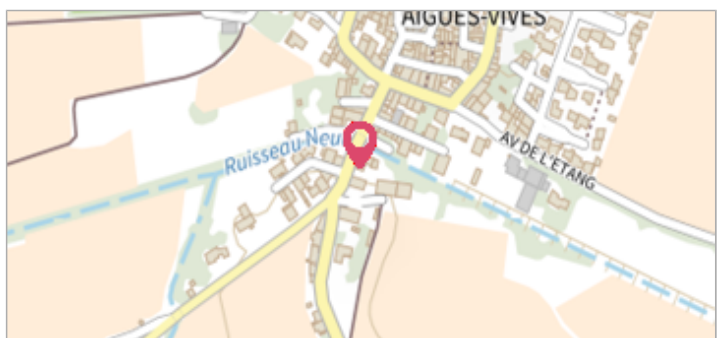
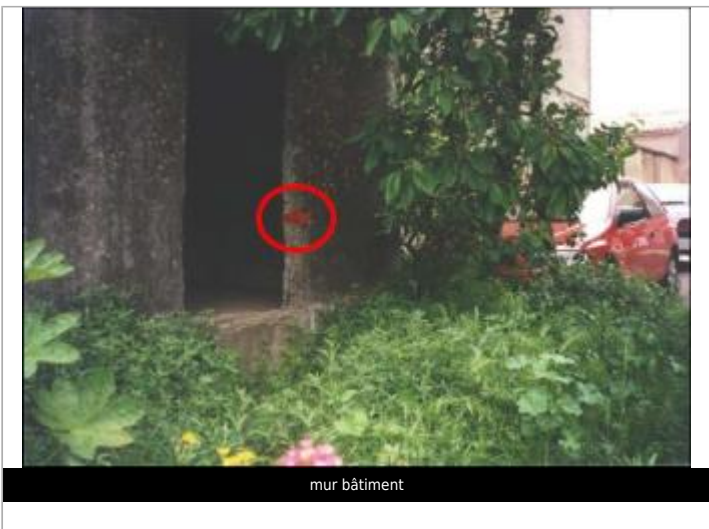
Commentaires : Ruisseau du Réal

ENQUÊTE DDE - 20/05/2000
 Système altimétrique : NGF IGN 1969 (système normal)
 Altitude de la référence (en m) : 59.290 m
 Différence entre le niveau d'eau et la référence (en m) : 0.900 m
 Altitude calculée de l'eau (en m) : 60.19
