Commune : AIGUES-VIVES

Le village - Bâtiment désaffecté

Code : DDTM_MV_21

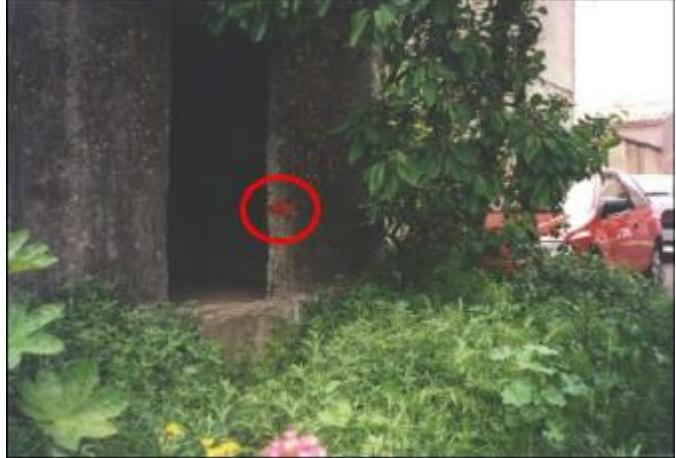
mur bâtiment

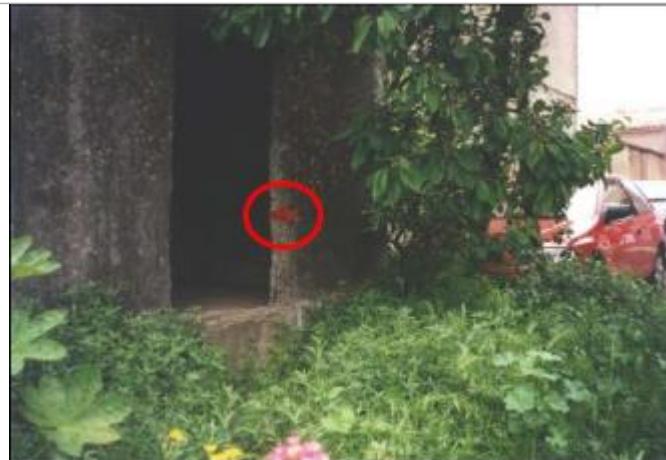
Différence entre le niveau d'eau et la référence (en m) : 0.900 m

Altitude calculée de l'eau (en m) : 60.19 m

Mur bâtiment
