Commune : **AIGUES-VIVES** | **Le village - Bâtiment désaffecté**

**GÉNÉRAL**  
 Unité de gestion : Méditerranée Ouest  
 Code : DDTM\_MV\_21      Date de mise à jour : 15/03/2018  
 Auteur : DDTM 11

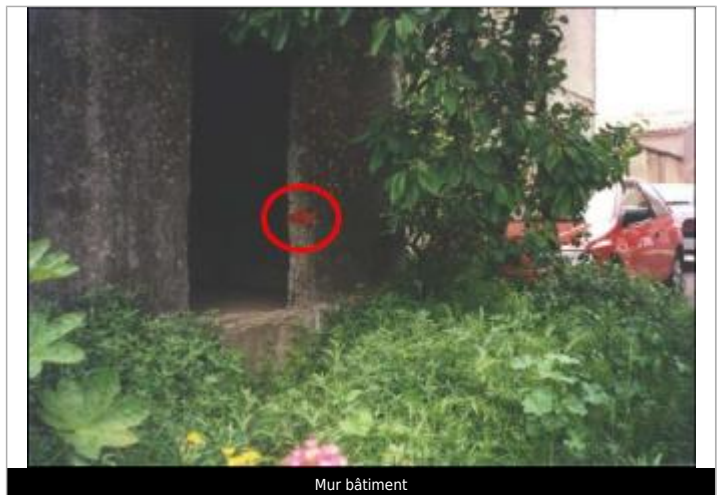
**MARQUE**

**12 novembre 1999**      Altitude calculée de l'eau : **60.19 m**  
 Nature de l'inondation : **Débordement de cours d'eau**      Nature du repère : **Document écrit**

**ENQUÊTE DDE - 20/05/2000**  
 Système altimétrique : NGF IGN 1969 (système normal)  
 Altitude de la référence (en m) : 59.290 m  
 Différence entre le niveau d'eau et la référence (en m) : 0.900 m  
 Altitude calculée de l'eau (en m) : 60.19 m
