Commune : **BEAUMONTEL** | Rivière : **La Risle**

Mur de l'habitation 10 rue Maison Latouche

1 Repère(s) sur le site

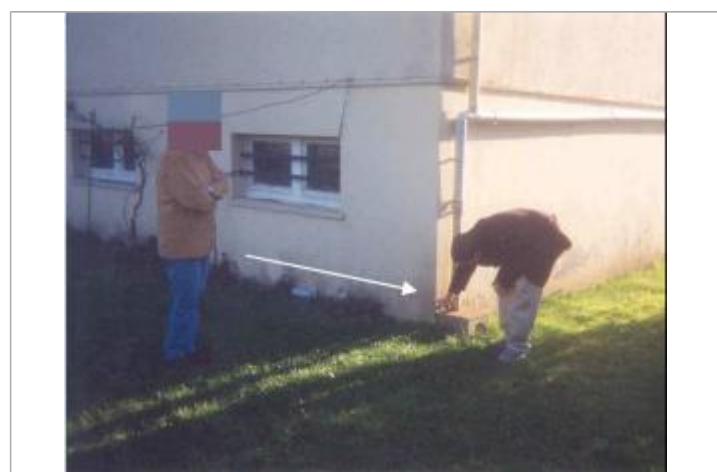
Commentaires : Très bonne fiabilité de la laisse de crue.

La trace de l'inondation était encore visible sur un des murs de la maison (Source : SAFEGE)

Maximum de l'inondation : Oui
 Visibilité : Non État du repère : Non renseigné
 Pérennité : Non renseigné
