Commune : **BEAUMONTEL**

Rivière : **La Risle**

Mur de l'habitation 10 rue Maison Latouche

1 Repère(s) sur le site

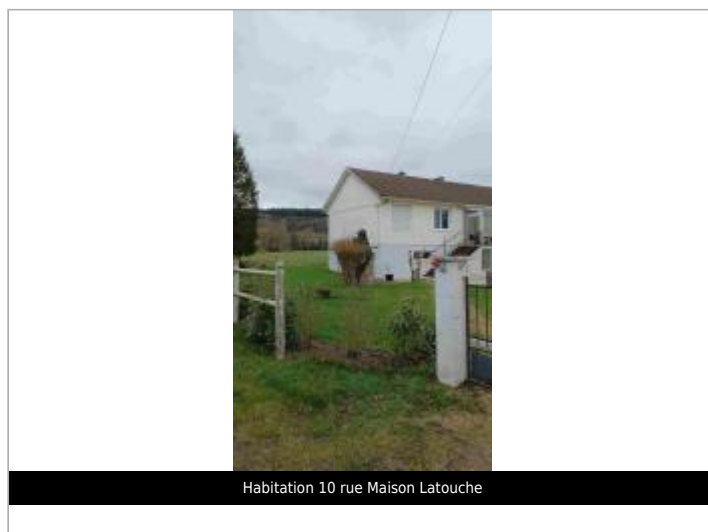
Mars 2001

Altitude calculée de l'eau : **81.4 m**

Nature de l'inondation : **Débordement de cours d'eau**

Nature du repère : **Laisse d'inondation**

Commentaires : Très bonne fiabilité de la laisse de crue.
