Commune : **BEAUMONTEL**

## Mur de l'habitation 10 rue Maison Latouche

Rivière : **La Risle****1** Repère(s) sur le site**GÉNÉRAL****Unité de gestion :** Seine aval-Côtiers Normands**Code :** WEB\_S\_201803120145**Date de mise à jour :** 07/07/2025**Auteur :** Ghubert

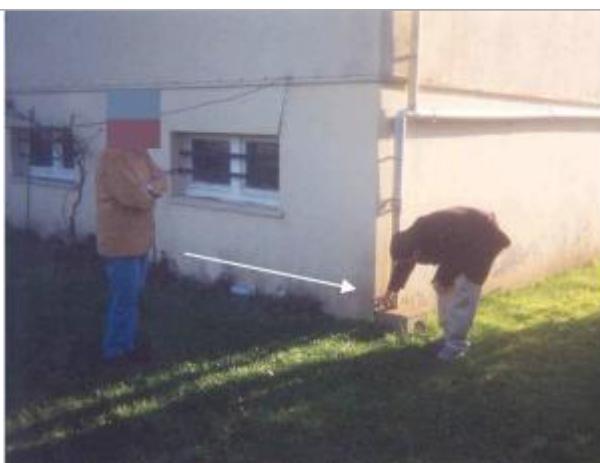
La trace de l'inondation était encore visible sur un des murs de la maison (Source : SAFEGER)

**Altitude calculée de l'eau : 81.4 m**Nature du repère : **Laisse d'inondation****MARQUE****Maximum de l'inondation :** Oui**Visibilité :** Non**État du repère :** Non renseigné**Pérennité :** Non renseigné**SOURCE DE REPÉRAGE : ETUDE HYDRAULIQUE DE LA RISLE AVAL - 01/12/2002****Type de repérage :** Source bibliographique  
**Organisme :** SAFEGER**NIVELLEMENT EFFECTUÉ LORS DES RELEVÉS DE LAISSES DE L'ÉTUDE HYDRAULIQUE DE LA RISLE AVAL. - 01/12/2002****Méthode :** Inconnue**Organisme :** SAFEGER**Référence nivelée :** Marque d'inondation**Système altimétrique :** NGF IGN 1969 (système normal)**Altitude de la référence (en m) :** 81.400 m**Altitude calculée de l'eau (en m) :** 81.4 m
