Commune : AIGUES-VIVES

Façade bâtiment

Code : DDTM_MV_27

Nature de l'inondation : Débordement de cours d'eau

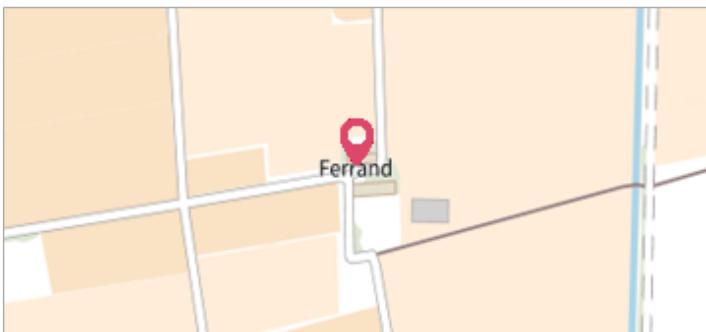
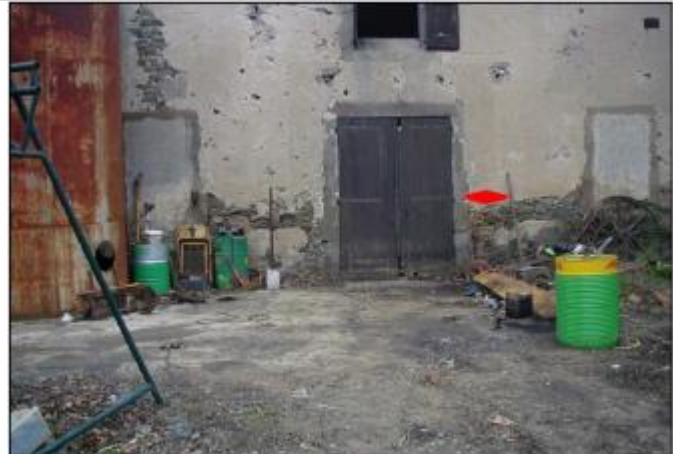
Commentaires : Grande rigole

Façade du bâtiment à droite du portail

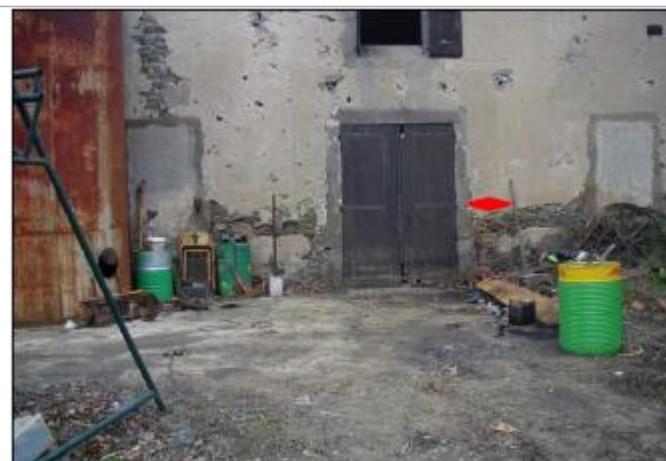
Commentaires : Grande rigole

Différence entre le niveau d'eau et la référence (en m) : 1.100 m

Façade du bâtiment à droite du portail
