Commune : **ACLOU**

## Poteau EDF, Moulin d'Aclou au 1 rue du Moulin d'Aclou.

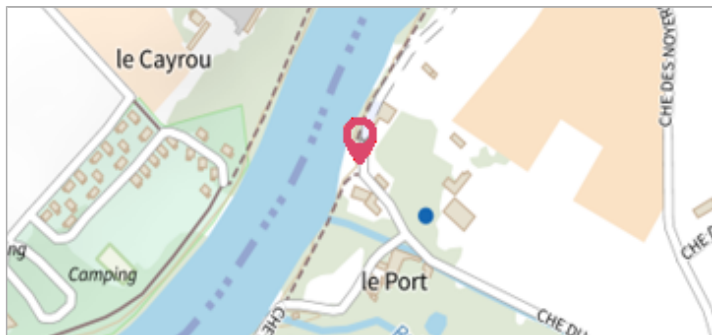
**Commentaires :** Le support est un poteau qui se situe sur la pelouse entre le moulin et la Risle. Il a été réaménagé depuis 2001 et il ne reste qu'un seul repère sur la base du poteau. De plus, de la végétation a poussé tout autour. Un autre site (manivelle décorative) a été choisi juste à côté pour décrire les niveaux de la crue de 2018.

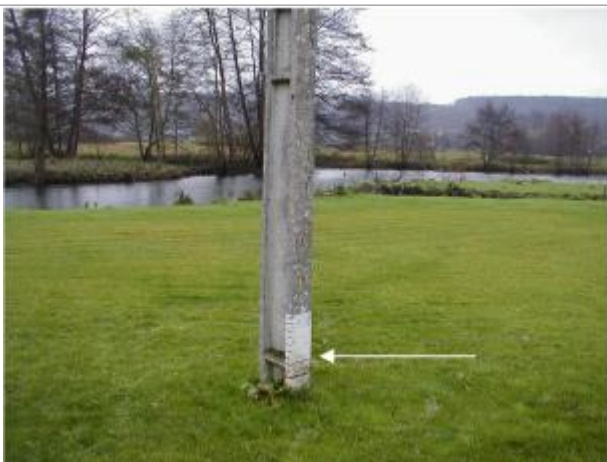
**Commentaires :** Très bonne représentativité de la laisse de crue. Marque effectuée sur le poteau pour indiquer les plus hautes eaux.

Le niveau des plus hautes eaux a été matérialisé sur un poteau située dans le jardin près de la Risle (Source: SAFEGE)
