Commune : Aclou

Poteau EDF, Moulin d'Aclou au 1 rue du Moulin d'Aclou.

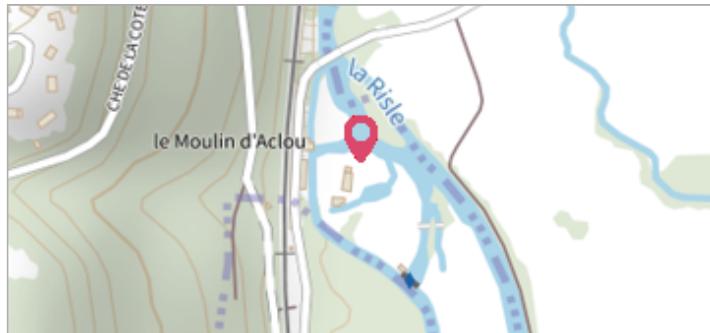
Commentaires : Le support est un poteau qui se situe sur la pelouse entre le moulin et la Risle. Il a été réaménagé depuis 2001 et il ne reste qu'un seul repère sur la base du poteau. De plus, de la végétation a poussé tout autour. Un autre site (manivelle décorative) a été choisi juste à côté pour décrire les niveaux de la crue de 2018.

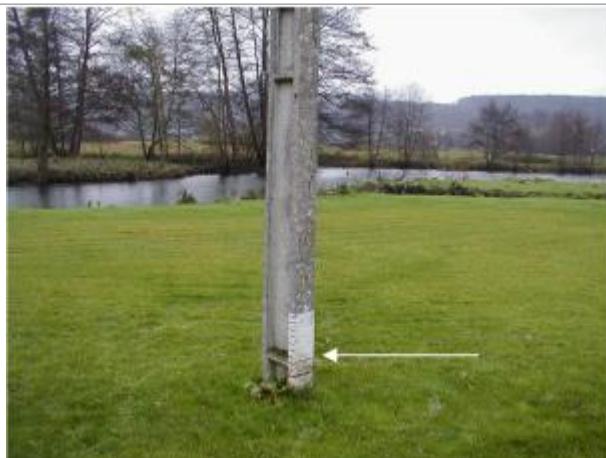
Commentaires : Très bonne représentativité de la laisse de crue. Marque effectuée sur le poteau pour indiquer les plus hautes eaux.

Le niveau des plus hautes eaux a été matérialisé sur un poteau située dans le jardin près de la Risle (Source: SAFEGER)
