Commune : **GLOS-SUR-RISLE**

## Sol herbeux, en face du 69 rue Saint-Vincent.

### SOURCE DE REPÉRAGE : ETUDE HYDRAULIQUE DE LA RISLE AVAL - 01/12/2002

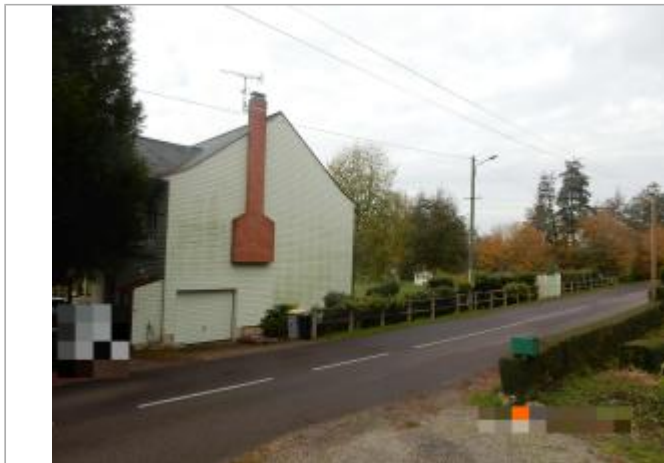
Habitation au 69 rue Saint-Vincent (Source : SPC SACN)

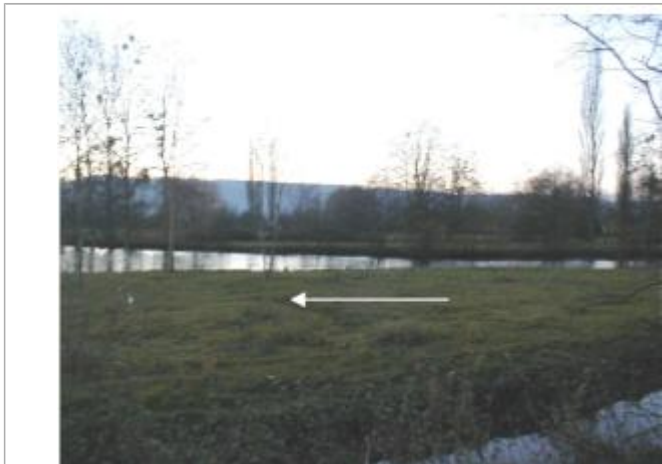
**Commentaires :** Bonne fiabilité de la laisse de crue.  
 On peut difficilement niveler du fait de l'absence de support physique et de la difficulté d'accès.

Il y a eu 15 cm d'eau au milieu de la parcelle (Source : SAFEGE)
