Commune : **MONTIGNAC-LASCAUX**Rivière : **La Vézère**

## Rue Daumesnil Escaliers d'accès au quai

**Unité de gestion :** Gironde-Adour-Dordogne**Code :** VEZ\_01-18\_S\_027**Date de mise à jour :** 15/03/2018**Auteur :** SPC GTL

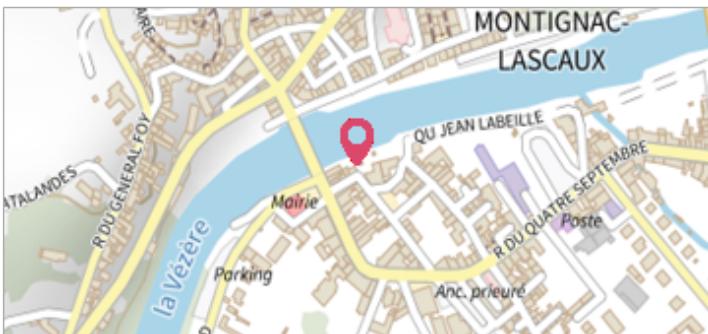
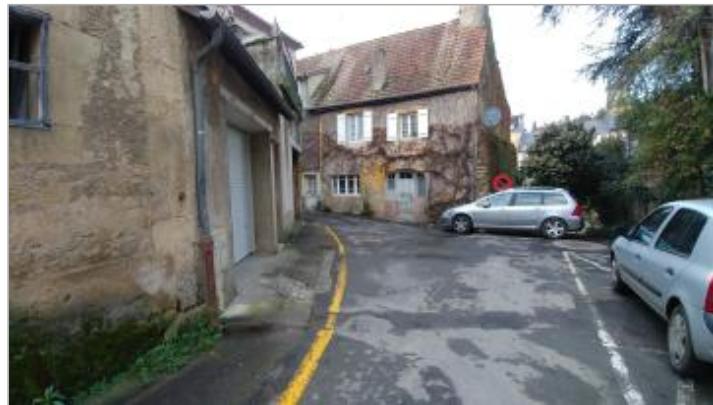
Vue du site - Auteur : SCHAPI

**5 Janvier 2018**Nature de l'inondation : **Débordement de cours d'eau**Nature du repère : **Laisse d'inondation****Commentaires :** L'eau a affleuré le haut de l'escalier. Une pierre posée par les habitants indique le niveau atteint par l'eau

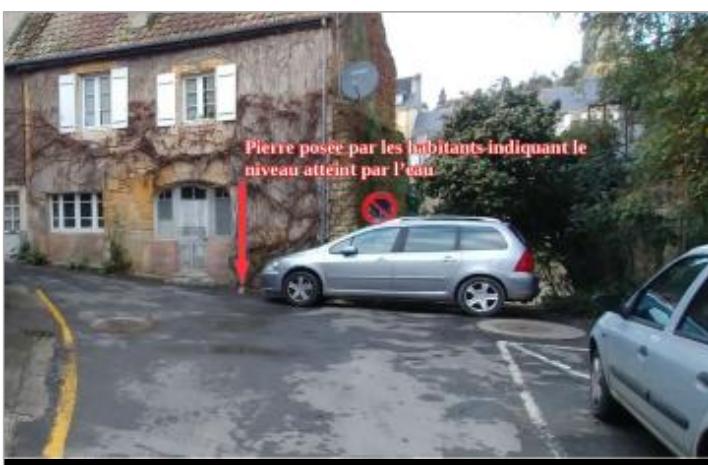
Vue de la marque - Auteur : SCHAPI

**Maximum de l'inondation :** Oui**Visibilité :** Non**État du repère :** Disparu**Pérennité :** Aucune**Repère calculé :** Non renseigné**PHEC :** Non renseigné
