Commune : **CORNEVILLE-SUR-RISLE** | Rivière : **La Risle**

Porte de la dépendance du moulin du bois. 17 route de Pont-Audemer.

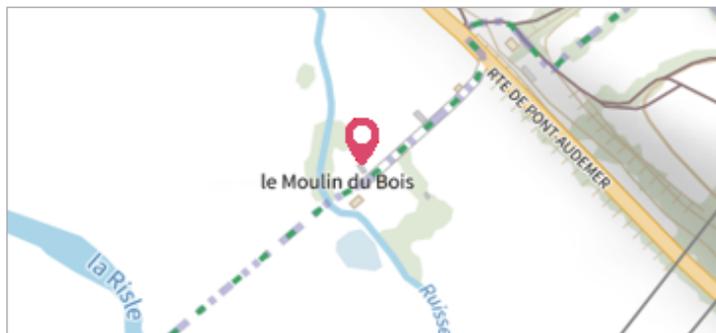
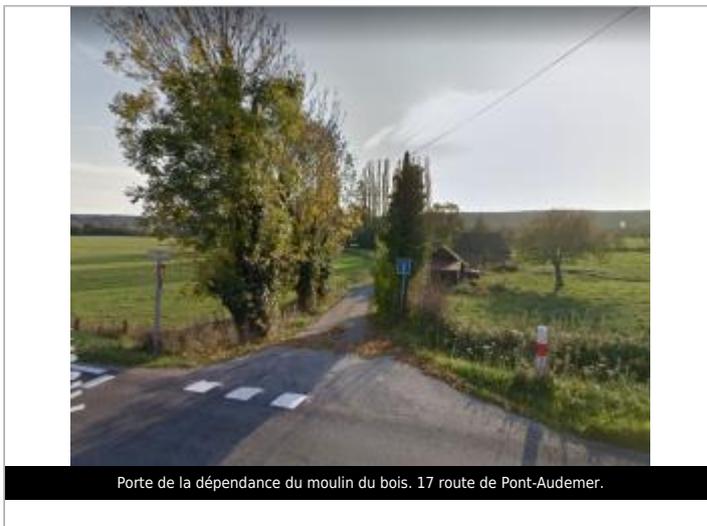
Commentaires : Le garage n'existe plus. Il a été transformé en maison.
Le site est en bordure du ruisseau de "La Freuvette"

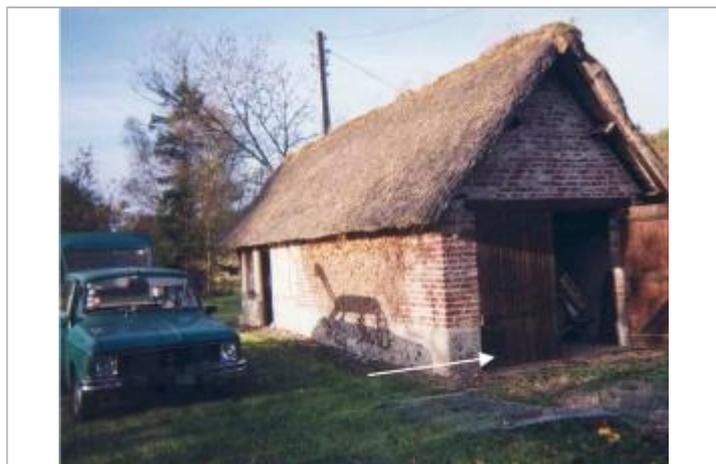
Commentaires : Bonne fiabilité de la laisse de crue.

Maximum de l'inondation : Oui
Visibilité : Oui **État du repère :** Non renseigné
Pérennité : Non renseigné

La hauteur d'eau maximale dans le garage a été de 15 cm (Source : SAFEGE)
