Commune : **LAURE-MINERVOIS**

Le village - Parcelle n° 168

Commentaires : Ruisseau de Bonne Fille

Nature de l'inondation : **Débordement de cours d'eau**

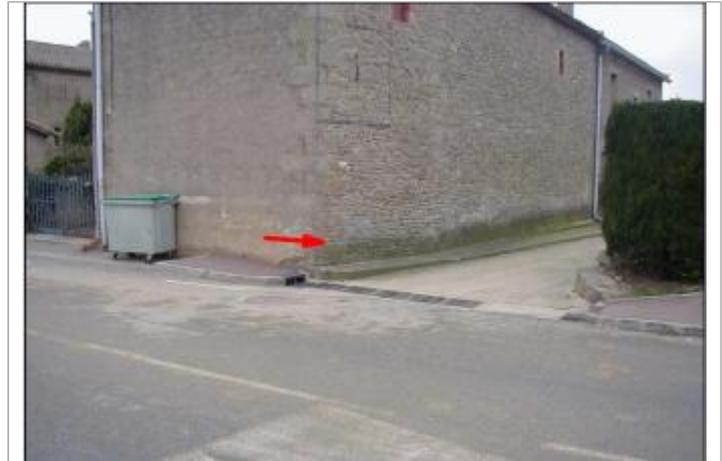
Façade maison

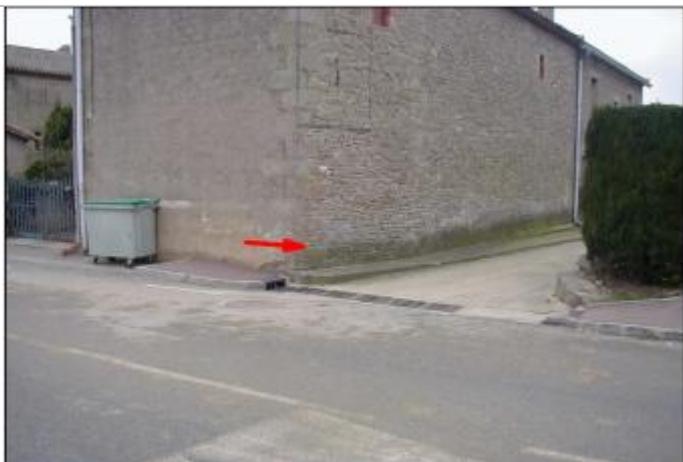
ENQUÊTE DDE - 10/10/2000

Altitude de la référence (en m) : 80.100 m

Différence entre le niveau d'eau et la référence (en m) : 0.500 m

Altitude calculée de l'eau (en m) : 80.6 m

Façade de maison
