Commune : **BELLEFONDS**

Rivière : **La Vienne**

Croisement D86 - D749 / Bellefonds

Code : WEB_S_201804114936

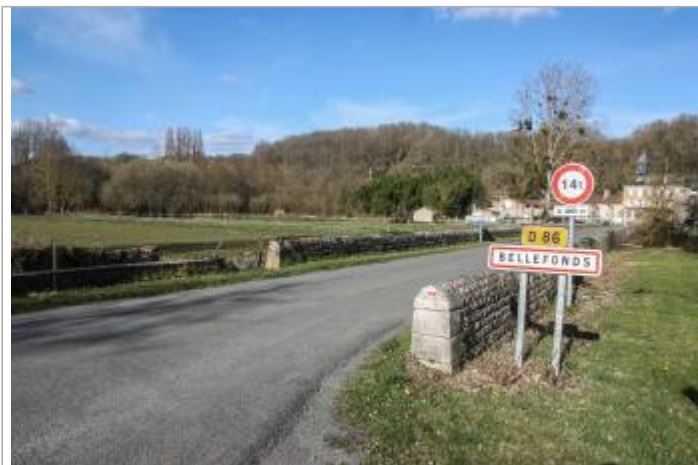
Entrée de Bellefonds / Croisement D86-D749 (1)

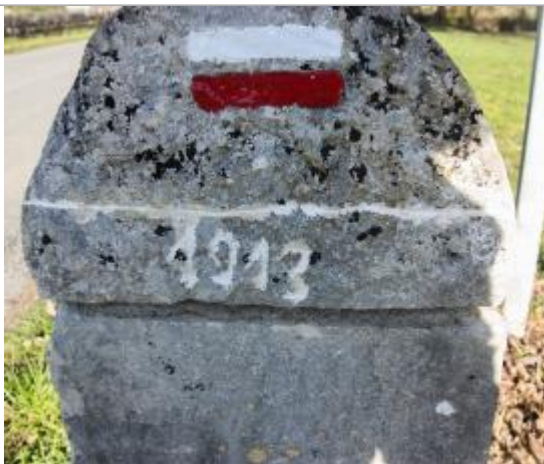
Nature du repère : **Marque gravée**

Commentaires : Repère sur le muret de la D86 au niveau du panneau d'entrée de Bellefonds. Recensement des laisses et repères de crues par l'EPTB Vienne - phase opérationnelle du PAPI Vienne Aval.

État du repère : Bon

Repère de crue 1913 (1)
