Commune : MARSELLETTE

## Sainte Marie

Commentaires : Etang de Marellette

Repère(s) sur le site

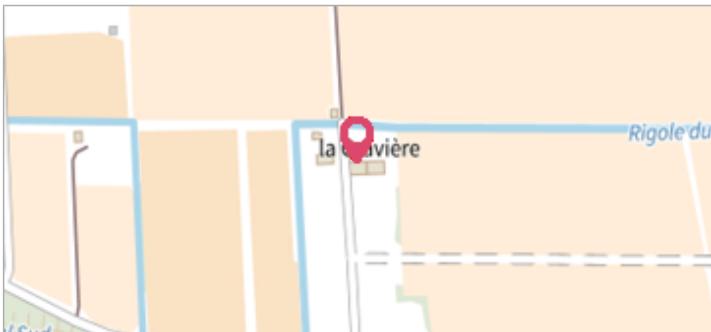
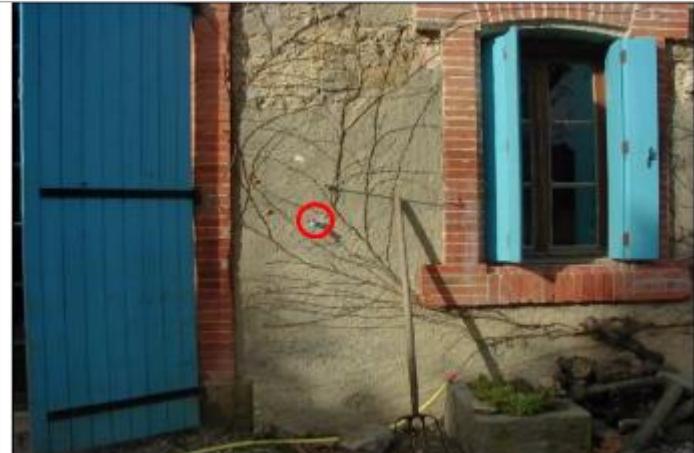
Mur de façade de maison

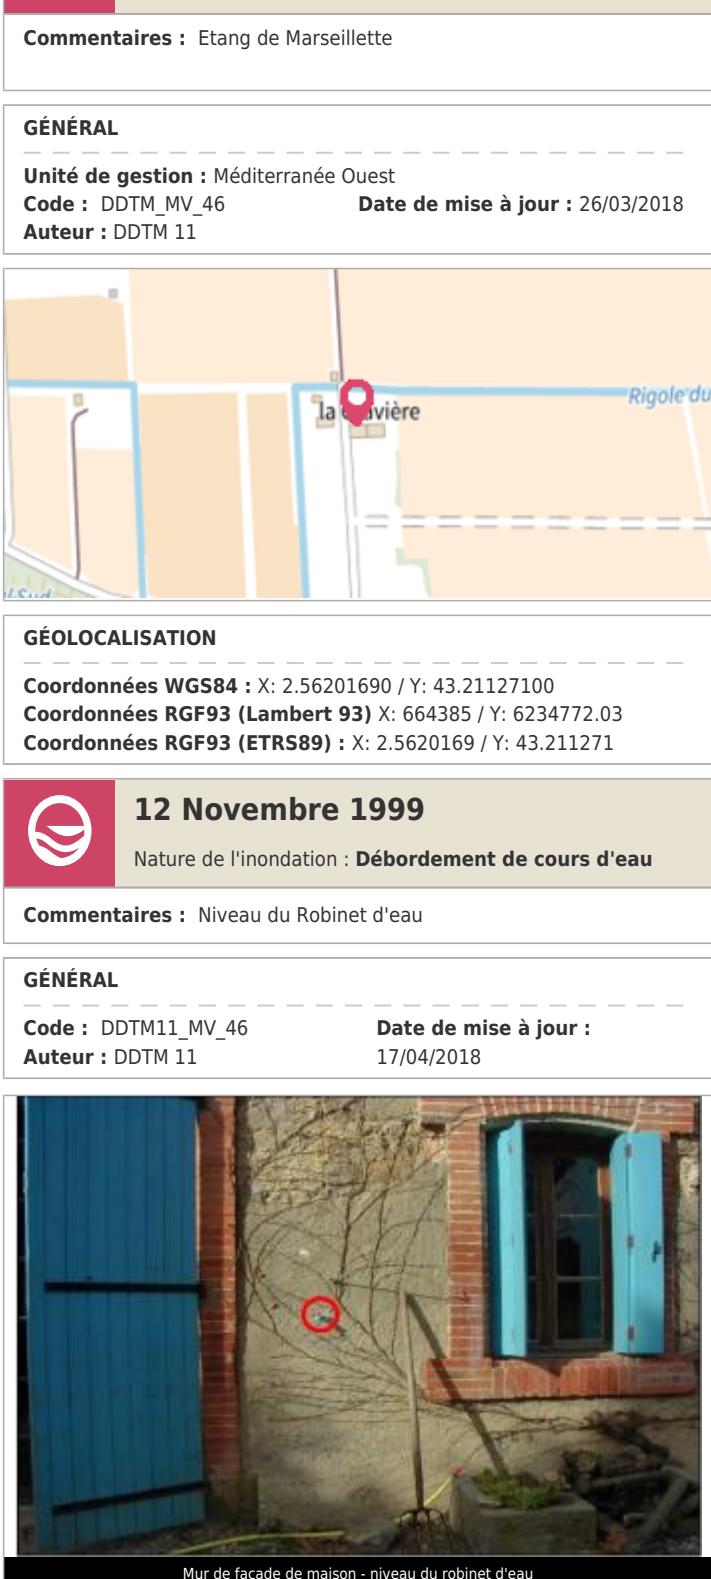
Commentaires : Niveau du Robinet d'eau

Altitude calculée de l'eau : **54.79 m**Nature du repère : **Document écrit****MARQUE****ENQUÊTE DDE DU 10/11/2000 - 26/03/2018****Système altimétrique :** NGF IIGN 1969 (système normal)**Altitude de la référence (en m) :** 53.390 m**Différence entre le niveau d'eau et la référence (en m) :** 1.400 m**Altitude calculée de l'eau (en m) :** 54.79

Mur de façade de maison - niveau du robinet d'eau
