Commune : **SAINT-BARTHELEMY** | Rivière : **L' Océan Atlantique**

**Gustavia - Rue de la république**

**Unité de gestion :** Guadeloupe  
**Code :** Cer\_IRMA\_S\_208 **Date de mise à jour :** 05/04/2018  
**Auteur :** Cerema Méditerranée

**Code :** Cer\_IRMA\_R\_208\_1 **Date de mise à jour :**  
**Auteur :** Cerema Méditerranée 25/04/2019

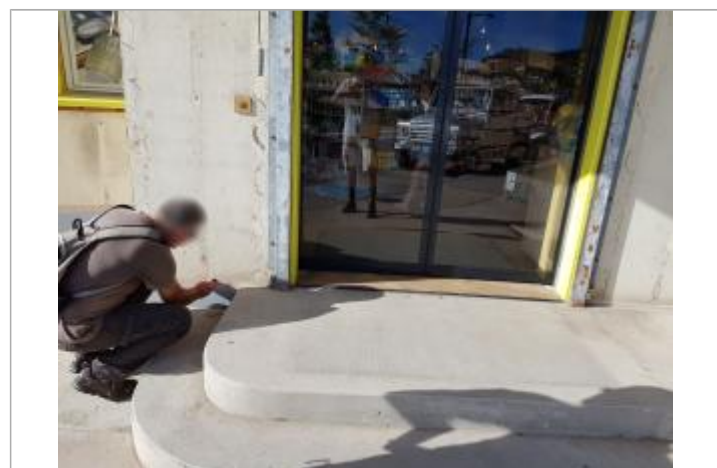
**6 septembre 2017** Altitude calculée de l'eau : **2.09 m**

Nature de l'inondation : **Submersion marine** Nature du repère : **Témoignage oral**

**Commentaires :** Cyclone Irma - Témoignage - Parquet mouillé par de l'eau de mer - Nombreux débris présent devant l'entrée - Fiabilité : bonne

**Maximum de l'inondation :** Oui  
**Visibilité :** Non **État du repère :** Disparu  
**Pérennité :** Aucune **Repère calculé :** Non renseigné  
**PHEC :** Non renseigné
