Anse de Public - Garage Collectivité

Code : Cer_IRMA_S_243

**6 Septembre 2017**

Code : Cer_IRMA_R_243_1

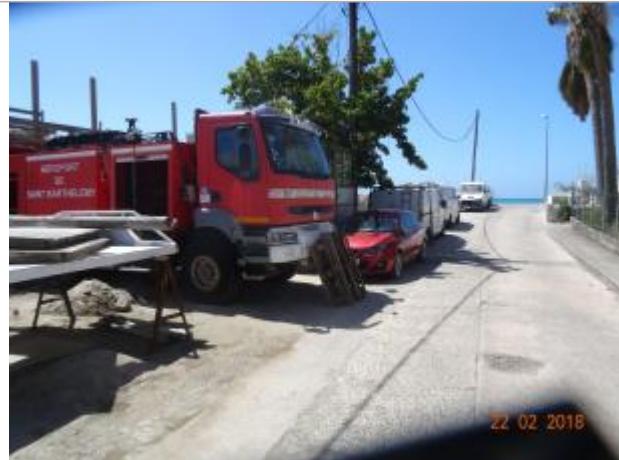
Vue du site - Auteur : Cerema et témoignages

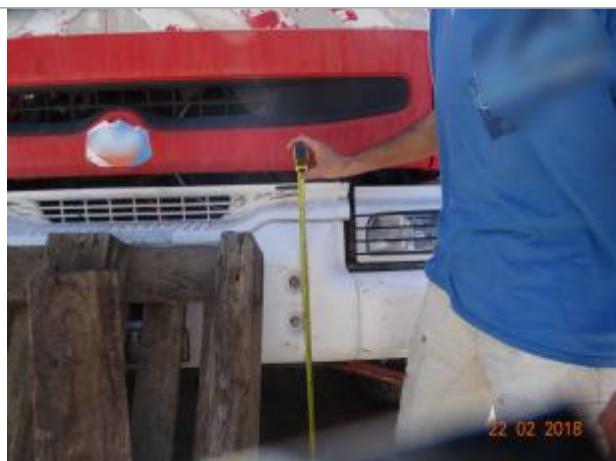
Nature de l'inondation : Submersion marine

Altitude calculée de l'eau : **2.654 m**

Nature du repère : Témoignage oral

Commentaires : Cyclone Irma - Témoignage - Fiabilité : bonne

Vue de la PHE - Auteur : Cerema et témoignages
