Commune : **SAINT-BARTHELEMY** | Rivière : **L' Océan Atlantique**

Anse de la Grande Saline #1

Unité de gestion : Guadeloupe
Code : Cer_IRMA_S_260 **Date de mise à jour :** 05/04/2018
Auteur : Cerema Méditerranée

Code : Cer_IRMA_R_260_1 **Date de mise à jour :** 25/04/2019
Auteur : Cerema Méditerranée

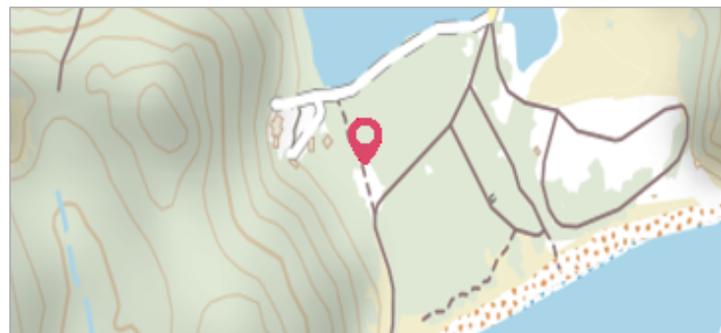
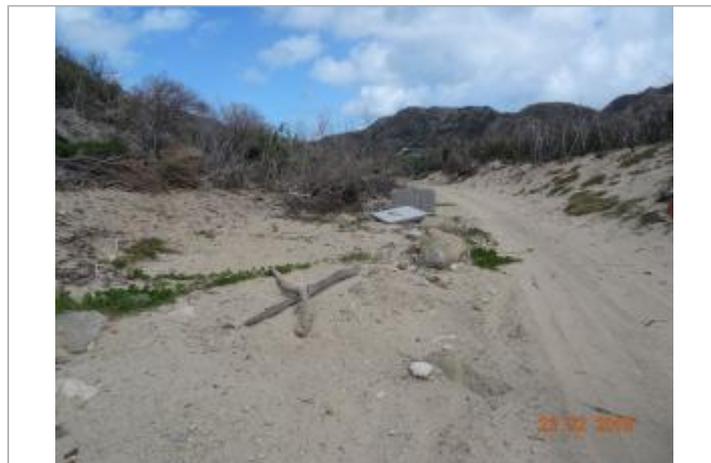
Vue du site - Auteur : Cerema et témoignages

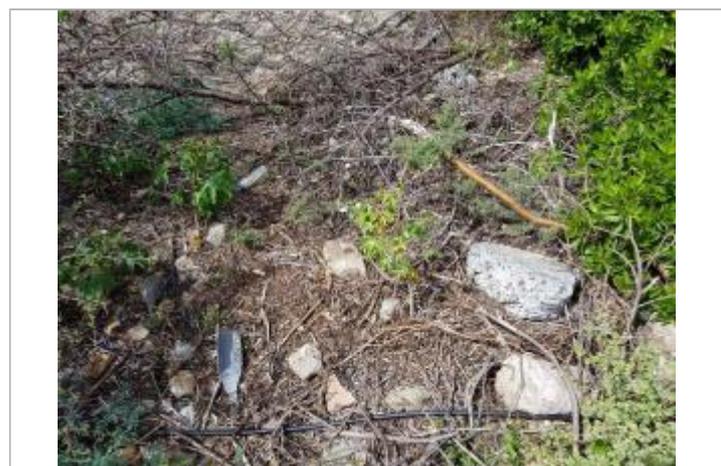
Commentaires : Cyclone Irma - Laisse de mer - Nombreuses laisses de mer montrant un passage d'eau vers la Saline. - Fiabilité : bonne

Maximum de l'inondation : Oui
Visibilité : Non **État du repère :** Disparu
Pérennité : Aucune **Repère calculé :** Non renseigné
PHEC : Non renseigné

Vue de la PHE - Auteur : Cerema et témoignages
