Commune : SAINT-BARTHELEMY

Anse de Grand Fond #1

GÉNÉRAL**Unité de gestion :** Guadeloupe**Code :** Cer_IRMA_S_261**Date de mise à jour :** 05/04/2018**Auteur :** Cerema Méditerranée

**6 Septembre 2017**Nature de l'inondation : **Submersion marine**Nature du repère : **Laisse d'inondation****Commentaires :** Cyclone Irma - Laisse de mer - Fiabilité : bonne**GÉNÉRAL****Code :** Cer_IRMA_R_261_1**Date de mise à jour :****Auteur :** Cerema Méditerranée

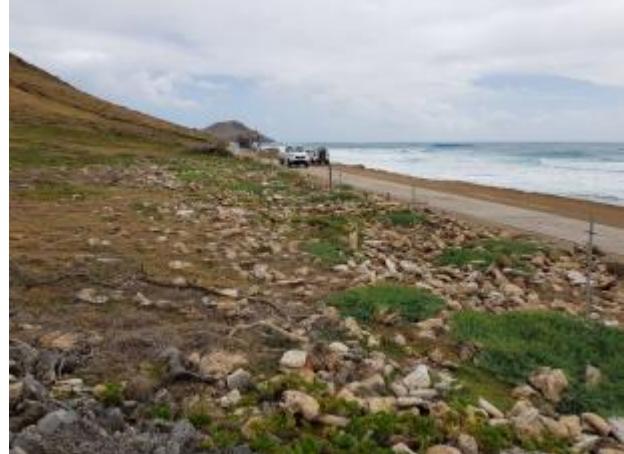
Vue du site - Auteur : Cerema et témoignages

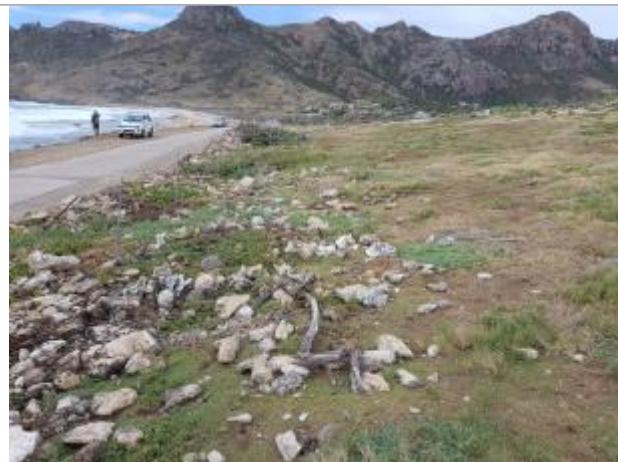
Vue de la PHE - Auteur : Cerema et témoignages

MARQUE**Maximum de l'inondation :** Oui**Visibilité :** Non**État du repère :** Disparu**Pérennité :** Aucune**Repère calculé :** Non renseigné**PHEC :** Non renseigné**SOURCE DE REPÉRAGE : CEREMA MISSION IRMA ST-BARTH - 24/02/2018****Type de repérage :** Campagne de terrain post-inondation**Organisme :** CEREMA
