# Anse de Flamands - Cheval Blanc #1

Commentaires : Collectivité d'outre-mer française de Saint-Barthélémy

Code: Cer IRMA S 234 **Date de mise à jour :** 05/04/2018 Auteur : Cerema Méditerranée

## 6 Septembre 2017

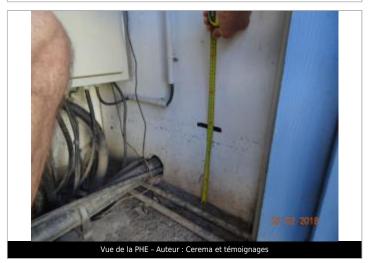
Nature de l'inondation : Submersion marine

Commentaires : Cyclone Irma - Trace - Fiabilité : bonne

Altitude calculée de l'eau : 3.695 m

Nature du repère : Laisse d'inondation

Visibilité: Non État du repère : Disparu Pérennité : Aucune Repère calculé : Non renseigné
