Commune : **SAINT-BARTHELEMY**

Anse de la Grande Saline #1

Code : Cer_IRMA_S_260 **Date de mise à jour** : 05/04/2018

6 Septembre 2017
Nature de l'inondation : **Submersion marine**

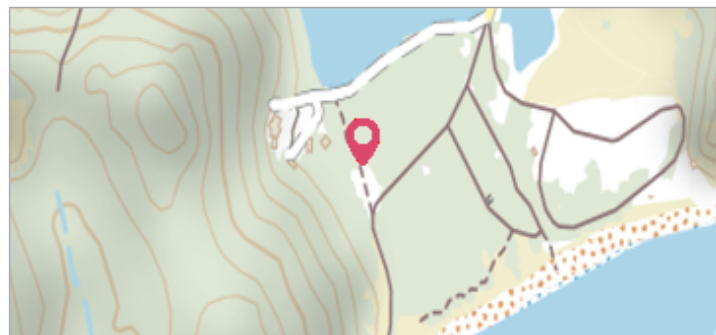
Vue du site - Auteur : Cerema et témoignages

Commentaires : Cyclone Irma - Laisse de mer - Nombreuses laisses de mer montrant un passage d'eau vers la Saline. - Fiabilité : bonne
