Commune : **SAINT-BARTHELEMY** | Rivière : **L' Océan Atlantique**

Anse de Grand Fond #1

Unité de gestion : Guadeloupe
Code : Cer_IRMA_S_261 **Date de mise à jour** : 05/04/2018
Auteur : Cerema Méditerranée

Code : Cer_IRMA_R_261_1 **Date de mise à jour** : 25/04/2019
Auteur : Cerema Méditerranée

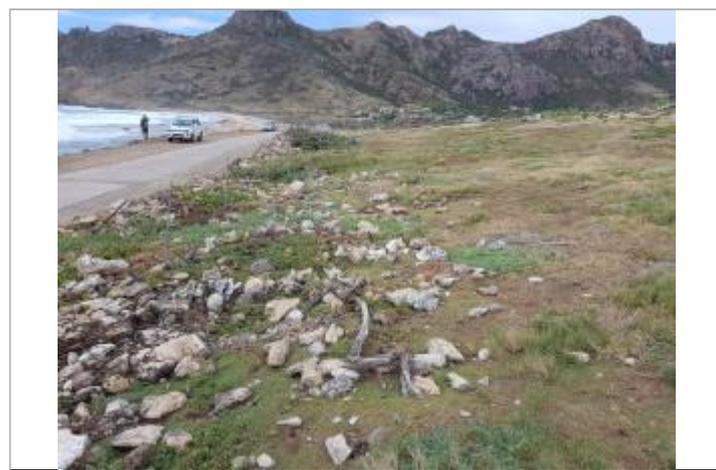
6 Septembre 2017 Nature de l'inondation : **Submersion marine** Nature du repère : **Laisse d'inondation**

Commentaires : Cyclone Irma - Laisse de mer - Fiabilité : bonne

Vue de la PHE - Auteur : Cerema et témoignages

Maximum de l'inondation : Oui
Visibilité : Non **État du repère** : Disparu
Pérennité : Aucune **Repère calculé** : Non renseigné
PHEC : Non renseigné
