Commune : **SAINT-BARTHELEMY** | Rivière : **L' Océan Atlantique**

**Anse des Lézards**

**Unité de gestion :** Guadeloupe  
**Code :** Cer\_IRMA\_S\_267      **Date de mise à jour :** 05/04/2018  
**Auteur :** Cerema Méditerranée

**Code :** Cer\_IRMA\_R\_267\_1      **Date de mise à jour :**  
**Auteur :** Cerema Méditerranée      25/04/2019

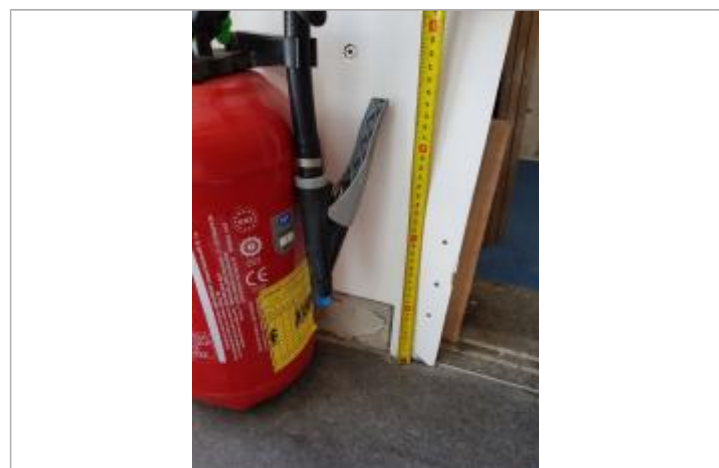
Nature de l'inondation : **Submersion marine**      Nature du repère : **Témoignage oral**

**Commentaires :** Cyclone Irma - Témoignage - Paquets de mer - Fiabilité : moyenne

Vue de la PHE - Auteur : Cerema et témoignages

**Maximum de l'inondation :** Oui  
**Visibilité :** Non      **État du repère :** Disparu  
**Pérennité :** Aucune      **Repère calculé :** Non renseigné  
**PHEC :** Non renseigné
