Commune : **SAINTE-MARIE-DE-RE**

Rue de Montamer

1 Repère(s) sur le site

Texte : Xynthia 2010
Visibilité : Oui

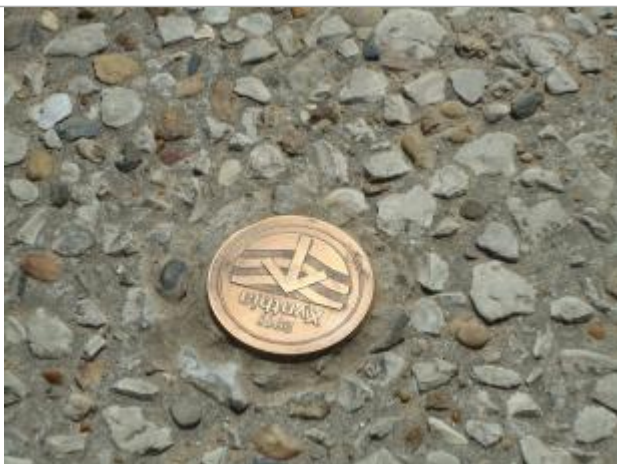
Repère Xynthia-50 rue de Montamer

Méthode : GPS
Commentaires sur le nivellement : Nivellement réalisé par un géomètre expert.
Référence nivelée : Marque d'inondation
Système altimétrique : NGF IGN 1969 (système normal)
Altitude de la référence (en m) : 3.170 m
Altitude calculée de l'eau (en m) : 3.17
