Commune : **SAINTE-MARIE-DE-RE**

Rue de Montamer

1 Repère(s) sur le site

Repère Xynthia-50 rue de Montamer

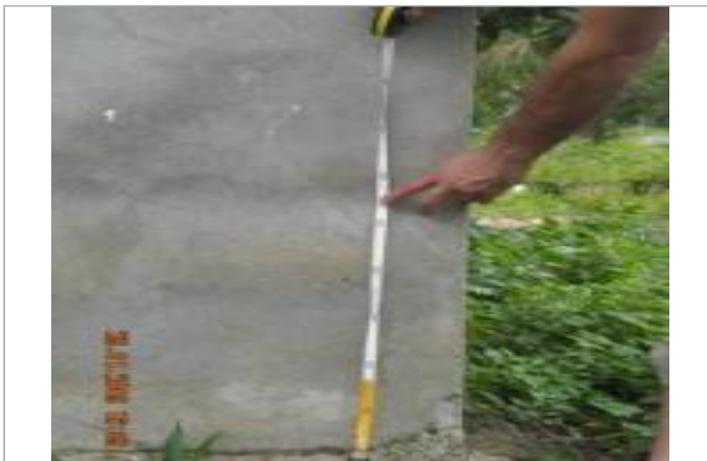
Rue de Montamer

Nature de l'inondation : **Submersion marine**

Altitude calculée de l'eau : **3.17 m**

Nature du repère : **Repère normalisé (décret n°2005-233)**

Texte : Xynthia 2010
Visibilité : Oui

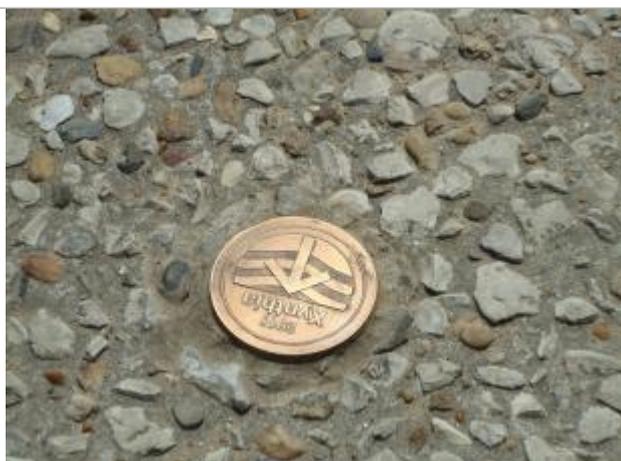
Méthode : GPS
Commentaires sur le nivellement : Nivellement réalisé par un géomètre expert.
Référence nivelée : Marque d'inondation
Système altimétrique : NGF IGN 1969 (système normal)
Altitude de la référence (en m) : 3.170 m
Altitude calculée de l'eau (en m) : 3.17
