Commune : **SAINTE-MARIE-DE-RE**

Rue de Montamer

Code : WEB_S_201804092200

Code : WEB_R_201804094810

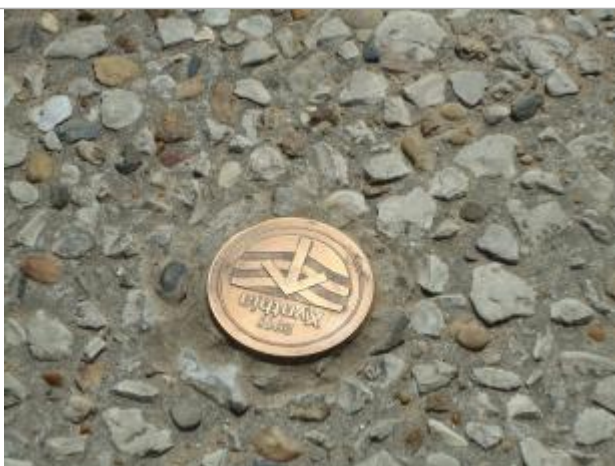
Repère Xynthia-50 rue de Montamer

Nature de l'inondation : **Submersion marine**

Altitude calculée de l'eau : **3.17 m**

Nature du repère : **Repère normalisé (décret n°2005-233)**

Texte : Xynthia 2010

Visibilité : Oui

Commentaires sur le nivellement : Nivellement réalisé par un géomètre expert.

Référence nivelée : Marque d'inondation

Système altimétrique : NGF IGN 1969 (système normal)

Altitude de la référence (en m) : 3.170 m
