Commune : **SAINTE-MARIE-DE-RE**

## Cours des Jarrières

**1** Repère(s) sur le site

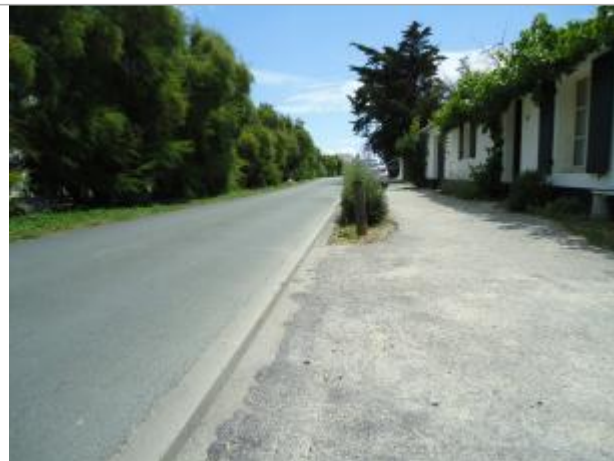
Cours des Jarrières

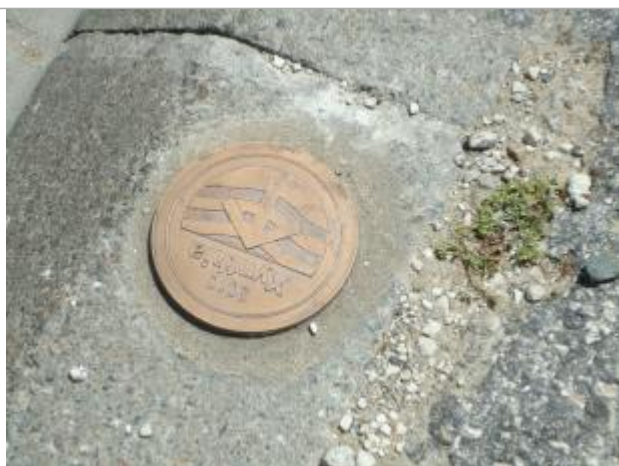
**Texte :** Xynthia 2010  
**Visibilité :** Oui

**Méthode :** GPS  
**Commentaires sur le nivellement :** Nivellement réalisé par un géomètre expert.  
**Référence nivelée :** Marque d'inondation  
**Système altimétrique :** NGF IGN 1969 (système normal)  
**Altitude de la référence (en m) :** 3.060 m  
**Altitude calculée de l'eau (en m) :** 3.06 m

Repère Xynthia - Cours des Jarrières
