Commune : **SAINTE-MARIE-DE-RE**

Chemin rural de Saint Sauveur la Fenandière

GÉNÉRAL

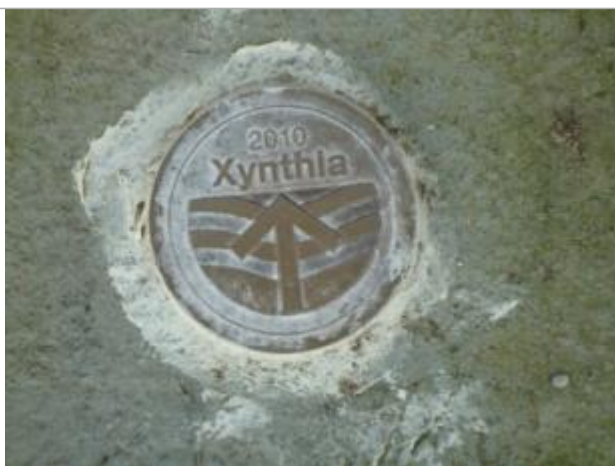
Texte : Xynthia 2010
Visibilité : Oui

Méthode : GPS
Commentaires sur le nivellement : Nivellement réalisé par un géomètre expert.
Référence nivelée : Marque d'inondation
Système altimétrique : NGF IGN 1969 (système normal)
Altitude de la référence (en m) : 6.510 m
Altitude calculée de l'eau (en m) : 6.51

Repère Xynthia - Chemin rural de Saint Sauveur de la Fenandière
