Commune : **SAINTE-MARIE-DE-RE**

Chemin rural de Saint Sauveur la Fenandière

Unité de gestion : Vienne-Charente-Atlantique
Code : WEB_S_201804090227 **Date de mise à jour :** 18/06/2018
Auteur : Communauté de Communes Ile de Re

28 février 2010

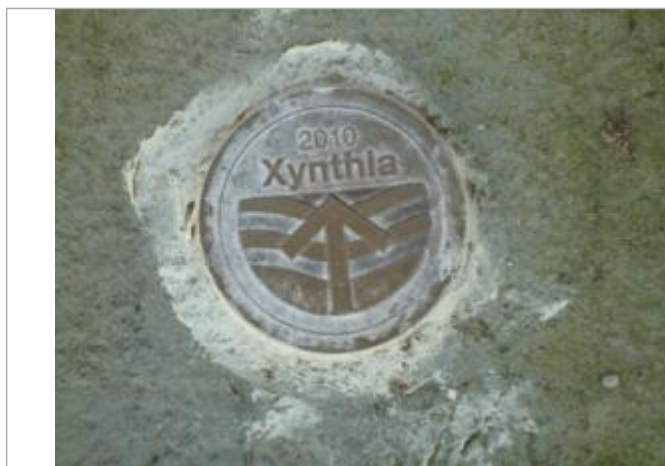
Texte : Xynthia 2010
Visibilité : Oui

Méthode : GPS
Commentaires sur le nivellement : Nivellement réalisé par un géomètre expert.
Référence nivelée : Marque d'inondation
Système altimétrique : NGF IGN 1969 (système normal)
Altitude de la référence (en m) : 6.510 m
Altitude calculée de l'eau (en m) : 6.51

Repère Xynthia - Chemin rural de Saint Sauveur de la Fenandière
