Commune : **SAINTE-MARIE-DE-RE**

Chemin rural de Saint Sauveur la Fenandière

28 février 2010

Texte : Xynthia 2010
Visibilité : Oui

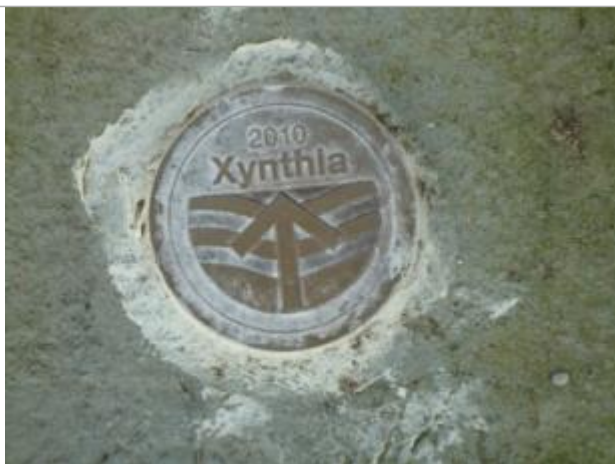
Nature du repère : **Repère normalisé (décret n°2005-233)**

Méthode : GPS
Commentaires sur le nivellement : Nivellement réalisé par un géomètre expert.
Référence nivelée : Marque d'inondation
Système altimétrique : NGF IGN 1969 (système normal)
Altitude de la référence (en m) : 6.510 m
Altitude calculée de l'eau (en m) : 6.51 m

Repère Xynthia - Chemin rural de Saint Sauveur de la Fenandière
