Commune : **SAINTE-MARIE-DE-RE**

## Rue de la Maladrerie

Nature de l'inondation : **Submersion marine**

**Texte :** Xynthia 2010  
**Visibilité :** Oui

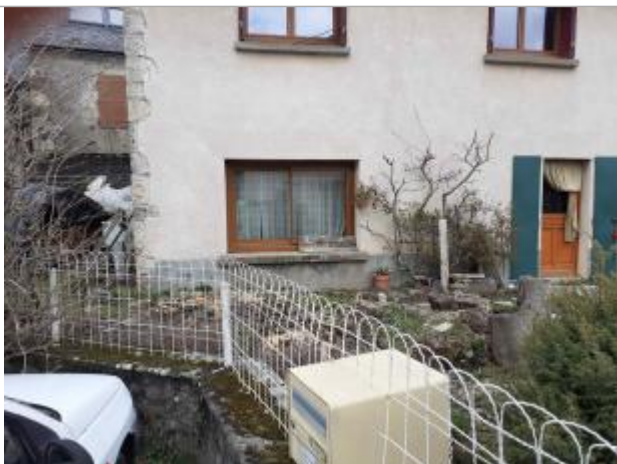
Nature du repère : **Repère normalisé (décret n°2005-233)**

**Méthode :** GPS  
**Commentaires sur le nivellement :** Nivellement réalisé par un géomètre expert.  
**Référence nivelée :** Marque d'inondation  
**Système altimétrique :** NGF IGN 1969 (système normal)  
**Altitude de la référence (en m) :** 3.740 m  
**Altitude calculée de l'eau (en m) :** 3.74

Repère Xynthia - Rue de la Maladrerie
