Commune : **SAINTE-MARIE-DE-RE**

## Rue de la Maladrerie

**1** Repère(s) sur le site

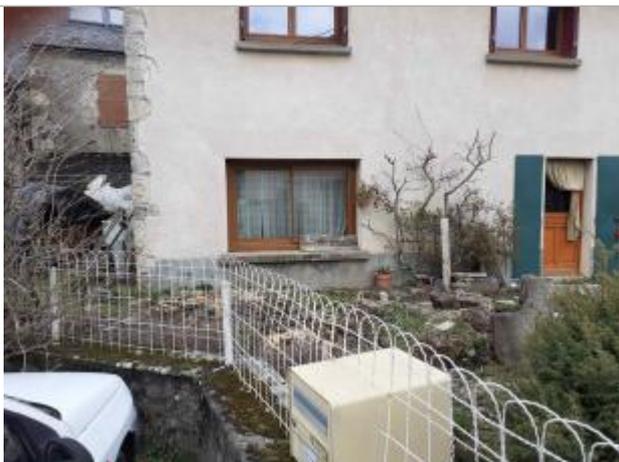
Altitude calculée de l'eau : **3.74 m**

**Texte :** Xynthia 2010  
**Visibilité :** Oui

Repère Xynthia - Rue de la Maladrerie
