Commune : SAINT-MARTIN-DE-RE

Quai Nicolas Baudin

Repère Xynthia - Quai Nicola Baudin

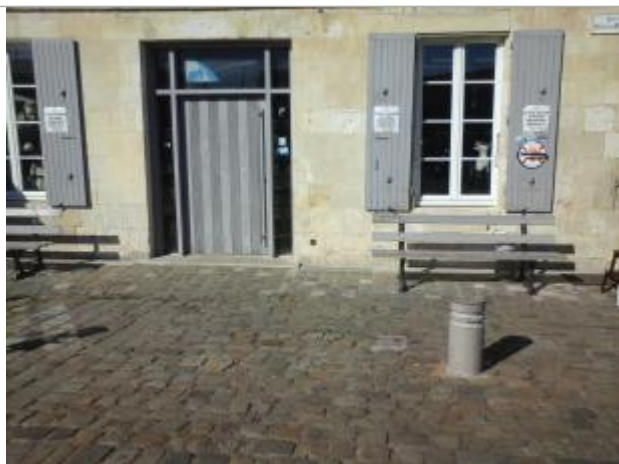
Texte : Xynthia 2010
Visibilité : Oui

Méthode : GPS
Commentaires sur le nivellement : Nivellement réalisé par un géomètre expert.
Référence nivelée : Marque d'inondation
Système altimétrique : NGF IGN 1969 (système normal)
Différence entre le niveau d'eau et la référence (en m) : 4.530 m
