Commune : SAINT-MARTIN-DE-RE

## Chemin de la galère

**28 Février 2010**

**Texte :** Xynthia 2010

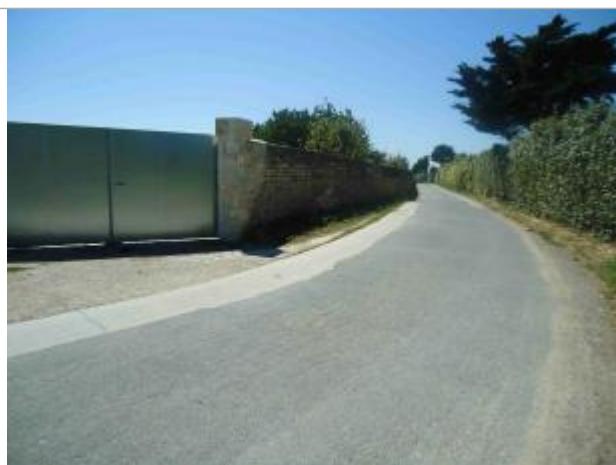
Nature de l'inondation : **Submersion marine**

Altitude calculée de l'eau : **9.69 m**

Nature du repère : **Repère normalisé (décret n°2005-233)**

Repère Xynthia - Chemin de la galère
