Commune : SAINT-MARTIN-DE-RE

Rue de Sully

Unité de gestion : Vienne-Charente-Atlantique
Code : WEB_S_201804092426 **Date de mise à jour :** 18/06/2018
Auteur : Communauté de Communes Ile de Re

Repère Xynthia - Rue de Sully

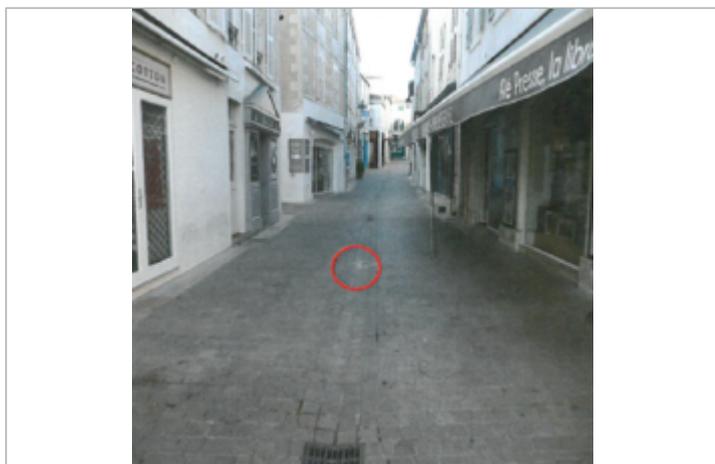
Altitude calculée de l'eau : **4.15 m**

Texte : Xynthia 2010
Visibilité : Oui

Méthode : GPS
Commentaires sur le nivellement : Nivellement réalisé par un géomètre expert.
Référence nivelée : Marque d'inondation
Système altimétrique : NGF IGN 1969 (système normal)
Altitude de la référence (en m) : 4.150 m
Altitude calculée de l'eau (en m) : 4.15
