Commune : SAINT-MARTIN-DE-RE

Rue de Sully

GÉNÉRAL

Repère Xynthia - Rue de Sully

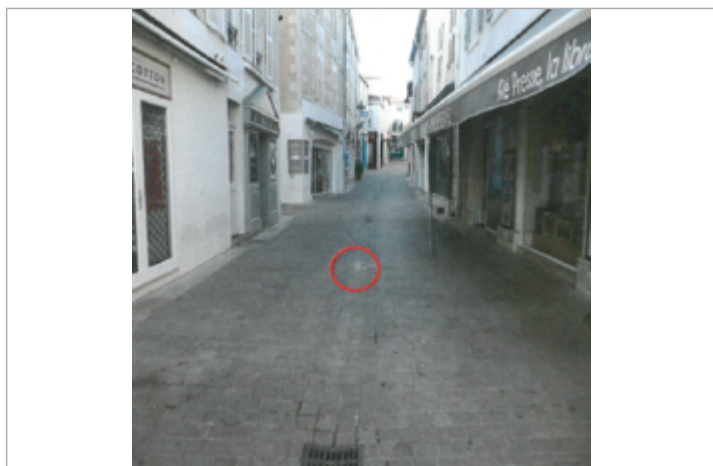
Texte : Xynthia 2010
Visibilité : Oui

Méthode : GPS
Commentaires sur le nivellement : Nivellement réalisé par un géomètre expert.
Référence nivelée : Marque d'inondation
Système altimétrique : NGF IGN 1969 (système normal)
Altitude de la référence (en m) : 4.150 m
Altitude calculée de l'eau (en m) : 4.15
