Commune : SAINT-MARTIN-DE-RE

Rue de Sully

28 Février 2010

Nature de l'inondation : **Submersion marine**

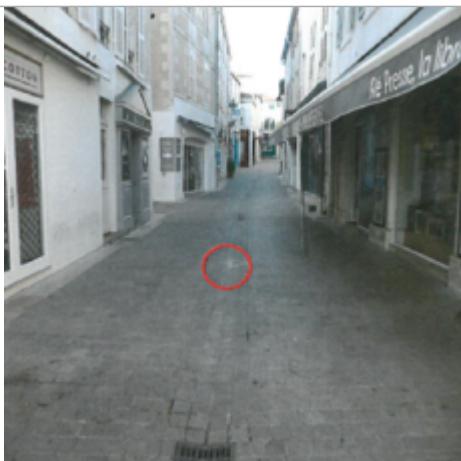
Altitude calculée de l'eau : **4.15 m**

Nature du repère : **Repère normalisé (décret n°2005-233)**

Texte : Xynthia 2010

Repère Xynthia - Rue de Sully
