Commune : **BONNES** | Rivière : **La Vienne**

7 rue du port

2 Repère(s) sur le site

SOURCE DE REPÉRAGE : RECENSEMENT DES REPÈRES DE CRUES PAR L'EPTB VIENNE - PHASE OPÉRATIONNELLE DU PAPI VIENNE AVAL - 09/04/2018

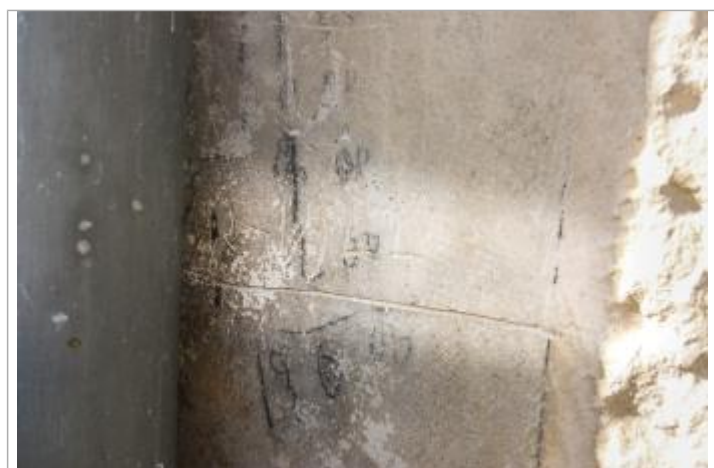
Marque 1944

Décembre 1944
 Nature de l'inondation : **Débordement de cours d'eau** Nature du repère : **Marque gravée**

Texte : 12-1944
Maximum de l'inondation : Non renseigné
Visibilité : Oui **État du repère :** Moyen
Pérennité : Longue **Repère calculé :** Non
PHEC : Non

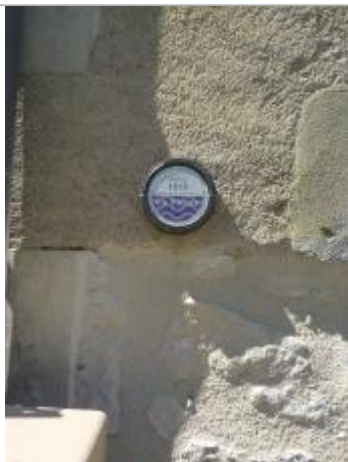
Photos du repère BONN50-R. Source : 3DI

**Mars 1913**Nature de l'inondation : **Débordement de cours d'eau**Altitude calculée de l'eau : **62.81 m**Nature du repère : **Repère normalisé (décret n°2005-233)****Commentaires :** Nouveau repère installé, sur la base du repère BONN02 mais légèrement déplacé. Il se situe sur la façade de l'habitation du n°7, près de la boîte aux lettres.**GÉNÉRAL****Code :** BONN50-R**Date de mise à jour :****Auteur :** EPTB_Vienne

MARQUE**Texte :** EPTB Vienne - Mars 1913 - Niveau atteint par les eaux de la Vienne**Maximum de l'inondation :** Oui**Visibilité :** Oui**État du repère :** Bon**Pérennité :** Longue**Repère calculé :** Non**PHEC :** Oui**SOURCE DE REPÉRAGE : RECENSEMENT DES REPÈRES DE CRUES PAR L'EPTB VIENNE - PHASE OPÉRATIONNELLE DU PAPI VIENNE AVAL - 09/04/2018****Type de repérage :** Campagne de terrain post-inondation**Organisme(s) :** Etablissement public du bassin de la Vienne**NIVELLEMENT DU REPÈRE BONN50-R - 27/09/2018****Méthode :** Cheminement topographique**Commentaires sur le nivellement :** Nivellement rattaché au NGF par application du RAF09 (réseau Téria - classe de précision absolue ± 5 cm).**Référence nivelée :** Marque d'inondation**Système altimétrique :** NGF IGN 1969 (système normal)**Altitude de la référence (en m) :** 62.810 m**Différence entre le niveau d'eau et la référence (en m) :** 0.000 m**Altitude calculée de l'eau (en m) :** 62.81
