Commune : **BELLEFONDS**

## Bellefonds - Le Maupas

Rivière : **La Vienne**

Commentaires : Marques sur la façade d'une habitation au lieu dit "Le Maupas".

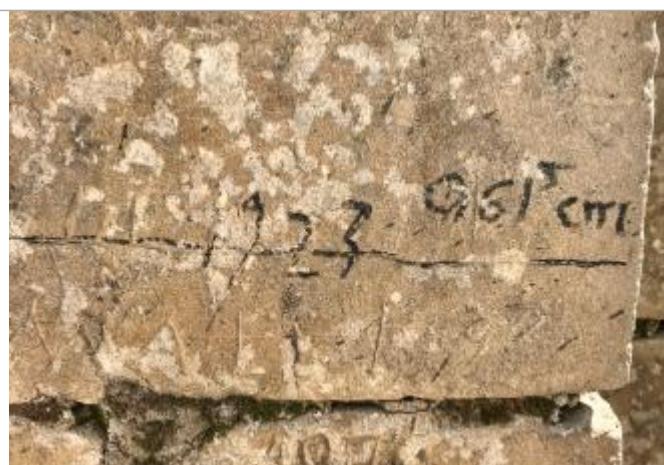
Marque 1923

Nature de l'inondation : **Débordement de cours d'eau**Altitude calculée de l'eau : **60.06 m**Nature du repère : **Marque peinture ou encre**

**Texte :** 1923 0.615m**Maximum de l'inondation :** Non renseigné**Visibilité :** Non**État du repère :** Moyen**Pérennité :** Longue**Repère calculé :** Non**PHEC :** Non**SOURCE DE REPÉRAGE : RECENSEMENT DES REPÈRES DE CRUES PAR L'EPTB VIENNE - PHASE OPÉRATIONNELLE DU PAPI VIENNE AVAL - 09/04/2018****Type de repérage :** Campagne de terrain post-inondation  
**Organisme :** Etablissement public du bassin de la Vienne

**Méthode :** Non renseigné**Organisme :** SOGREAH**Référence nivélée :** Marque d'inondation**Système altimétrique :** NGF IGN 1969 (système normal)**Altitude de la référence (en m) :** 60.060 m**Altitude calculée de l'eau (en m) :** 60.06

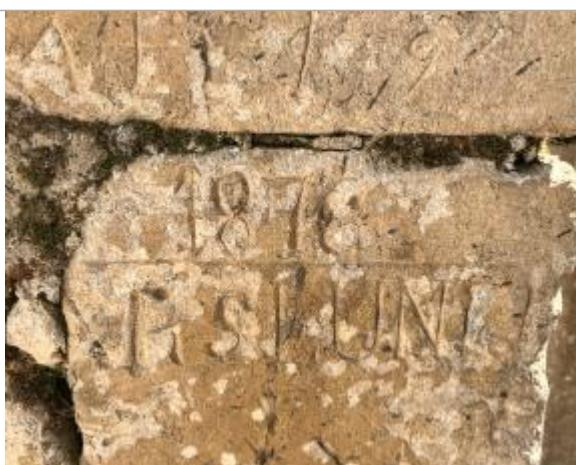
Marque 1876

**1876**Nature de l'inondation : **Débordement de cours d'eau**Altitude calculée de l'eau : **59.94 m**Nature du repère : **Marque gravée****GÉNÉRAL****Code :** WEB\_R\_201804090643**Date de mise à jour :****Auteur :** EPTB\_Vienne

**MARQUE****Texte :** 1876**Maximum de l'inondation :** Non renseigné**Visibilité :** Non**État du repère :** Moyen**Pérennité :** Moyenne**Repère calculé :** Non**PHEC :** Non**SOURCE DE REPÉRAGE : RECENSEMENT DES REPÈRES DE CRUES PAR L'EPTB VIENNE - PHASE OPÉRATIONNELLE DU PAPI VIENNE AVAL - 09/04/2018****Type de repérage :** Campagne de terrain post-inondation  
**Organisme :** Etablissement public du bassin de la Vienne**DDE VIENNE / SOGREAH - 01/11/2000****Méthode :** Non renseigné**Organisme :** SOGREAH**Référence nivélée :** Marque d'inondation**Système altimétrique :** NGF IGN 1969 (système normal)**Altitude de la référence (en m) :** 59.940 m**Altitude calculée de l'eau (en m) :** 59.94

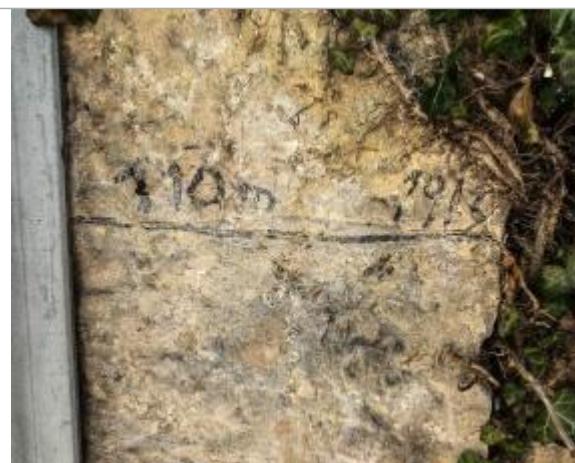
Marque 1913

**Mars 1913**Nature de l'inondation : **Débordement de cours d'eau**Altitude calculée de l'eau : **60.52 m**Nature du repère : **Marque peinture ou encre****GÉNÉRAL****Code :** WEB\_R\_201804090118**Date de mise à jour :****Auteur :** EPTB\_Vienne

**MARQUE****Texte :** 110cm 1913**Maximum de l'inondation :** Non renseigné**Visibilité :** Non**État du repère :** Bon**Pérennité :** Longue**Repère calculé :** Non**PHEC :** Oui

**SOURCE DE REPÉRAGE : RECENSEMENT DES REPÈRES DE CRUES PAR L'EPTB VIENNE - PHASE OPÉRATIONNELLE DU PAPI VIENNE AVAL - 09/04/2018****Type de repérage :** Campagne de terrain post-inondation  
**Organisme :** Etablissement public du bassin de la Vienne**DDE VIENNE / SOGREAH - 01/11/2000****Méthode :** Non renseigné**Organisme :** SOGREAH**Référence nivélée :** Marque d'inondation**Système altimétrique :** NGF IGN 1969 (système normal)**Altitude de la référence (en m) :** 60.520 m**Altitude calculée de l'eau (en m) :** 60.52
